## Saint-Rémy-de-Blot (Puy-de-Dôme) : nouvelles observations sur l'évolution architecturale de la forteresse de Château Rocher (XIII<sup>e</sup>-XX<sup>e</sup> siècle)

Mathias Dupuis

**Résumé :** Le site de Château Rocher (Saint-Rémy-de-Blot, Puy-de-Dôme), a fait l'objet d'une courte opération archéologique préventive à l'automne 2008, portant sur l'angle nord-est du bâtiment. Les observations sur le bâti et les sondages archéologiques réalisés au cours de cette étude permettent de mieux cerner l'histoire monumentale de la partie nord du château. L'état architectural le plus ancien conservé correspond à un édifice de plan barlong, aux angles arrondis, dont la date de construction pourrait remonter à la fin du XII<sup>e</sup> ou au tout début du XIII<sup>e</sup> s. À cette première phase succède une forteresse agrandie, cantonnée de tours circulaires, qui intègre le bâtiment antérieur. Cette seconde campagne architecturale, postérieure à la conquête de l'Auvergne par Philippe Auguste, est difficile à dater précisément, bien que certains indices typo-chronologiques pourraient faire penser à une reconstruction au cours du bas Moyen Âge, peut-être consécutive à la reprise en main du

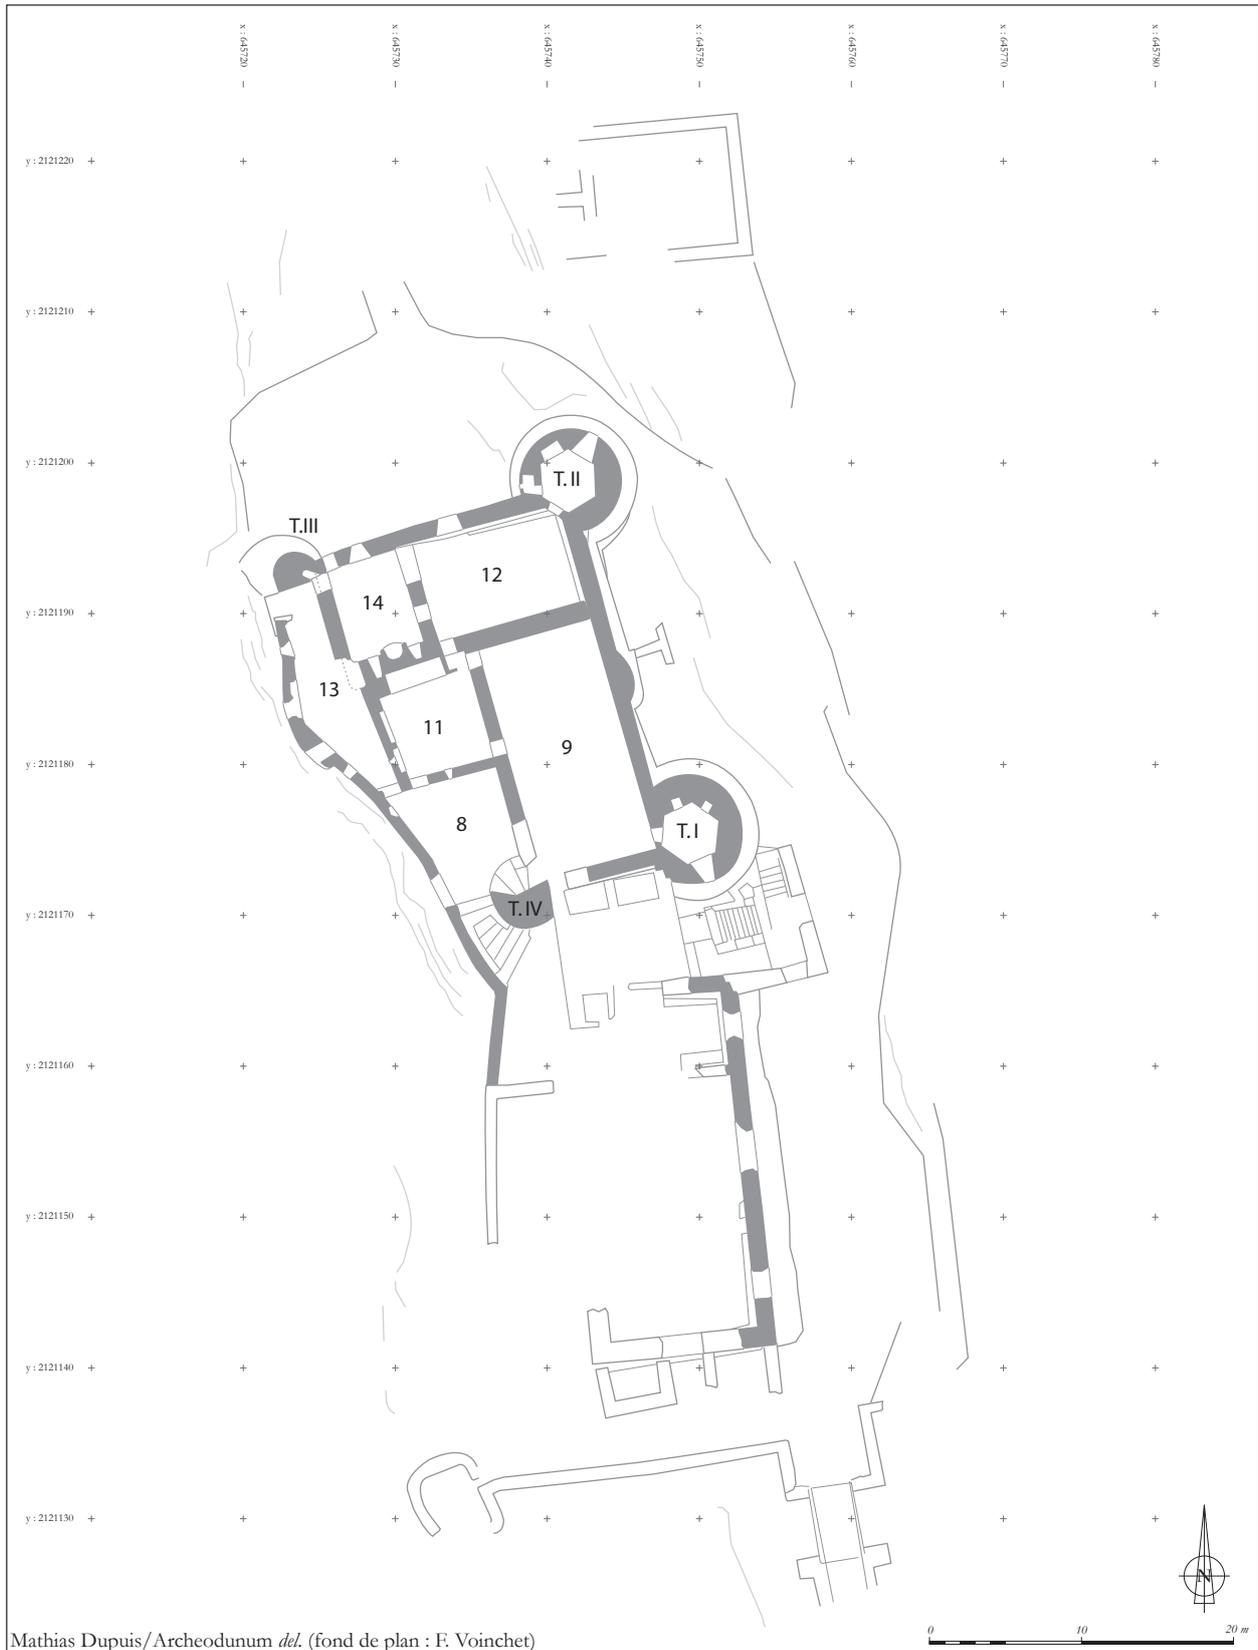
**Fig. 5 :** Plan du château au rez-de-chaussée et numérotation des différents espaces (Mathias Dupuis / Archeodunum, d'après un fond de plan de F. Voinchet).

Bien que très affecté par les campagnes de restauration qui se sont succédé depuis les années 1960, le site conserve dans son ensemble ses dispositions d'origine (Fig. 5). Le château est implanté sur un plateau rocheux (gneiss à biotite et sillimanite), qui se développe en éperon vers le nord, bordé à l'ouest par un méandre de la Sioule et à l'est par un petit ru affluent. Les corps de bâtiment occupent un promontoire orienté sud-est / nord-ouest, qui domine le plateau et qui se découpe en une falaise d'environ 150 m de hauteur vers l'ouest, à l'aplomb du cours de la Sioule. Les flancs nord et est du plateau présentent un abrupt moins prononcé et descendent progressivement vers les cours d'eau. L'accès principal est au sud, dans la continuité de la route qui se dirige vers le hameau de Blot le Rocher. Une première enceinte délimite une vaste terrasse qui contrôle les flancs est et sud du plateau. Le château est protégé par une seconde enceinte, entourée d'un fossé et enjambée au sud par un pont conduisant à la lice.

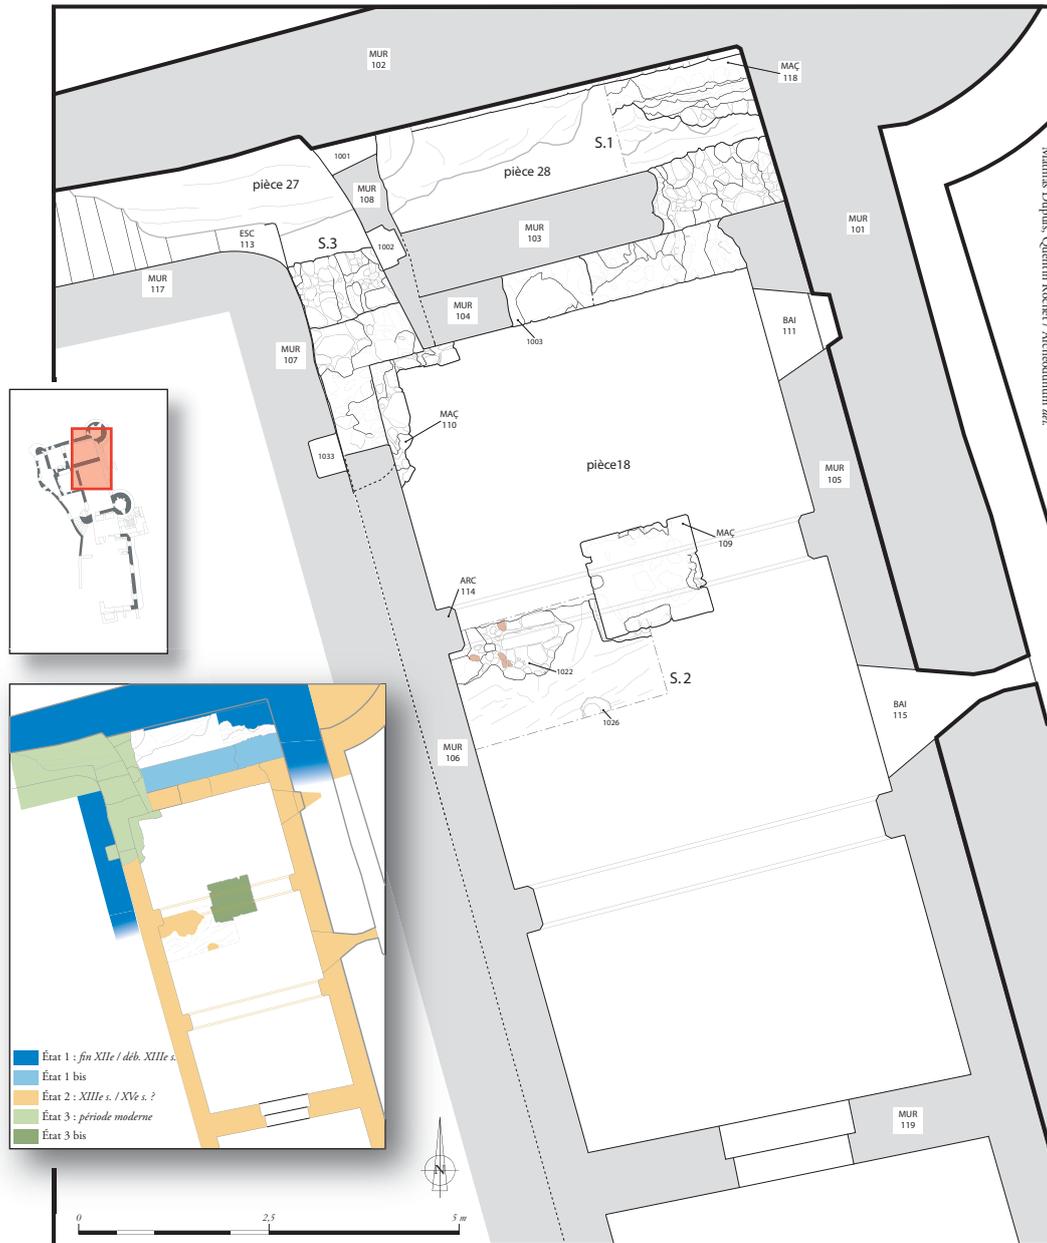
Fig. 6 : Plan des pièces 17 et 18 et localisation des sondages (Mathias Dupuis / Archeodunum).

Le secteur concerné par l'opération archéologique est situé à l'angle nord-est de la pièce 12 (Fig. 6). Le niveau inférieur de cette pièce est formé par un espace voûté en berceau (pièce 17 au sud et 18 au nord), qui longe le mur de courtine est sur toute sa longueur. À l'extrémité nord de la pièce 18, un mur forme une séparation avec les pièces 28 et 27. Cette dernière est une cage d'escalier donnant accès au niveau supérieur. Celui-ci est formé par les pièces 12 et 14 qui longent le mur de courtine nord. Un dernier étage est formé par le niveau qui surmonte la pièce 14.

ciser la nature des aménagements internes de ce premier bâtiment. Néanmoins, les sondages au sol pratiqués au niveau inférieur, dans la partie nord de la pièce 18 (Fig. 6), apportent des indices archéologiques supplémentaires. En effet, deux maçonneries découvertes lors du dégagement de cette pièce peuvent être situées chronologiquement entre le premier état de construction et le réaménagement du château dans une seconde phase de construction, sur laquelle nous reviendrons plus bas (cf. *infra*, ch. 3).

La première de ces maçonneries (MUR 107 ; Fig. 6, 14) est un mur terrasse, orienté nord-sud, qui prend appui contre le socle rocheux (ou bien contre des niveaux de remblai ?) à l'ouest et qui permet le passage vers les niveaux de cave à l'est, par le biais d'une cage d'escalier aménagée tardivement (pièce 27, cf. *infra*, ch. 4). La seconde maçonnerie (MUR 103) est un mur perpendiculaire au mur 107, qui vient directement en appui contre celui-ci et contre le parement interne du mur de courtine 101.

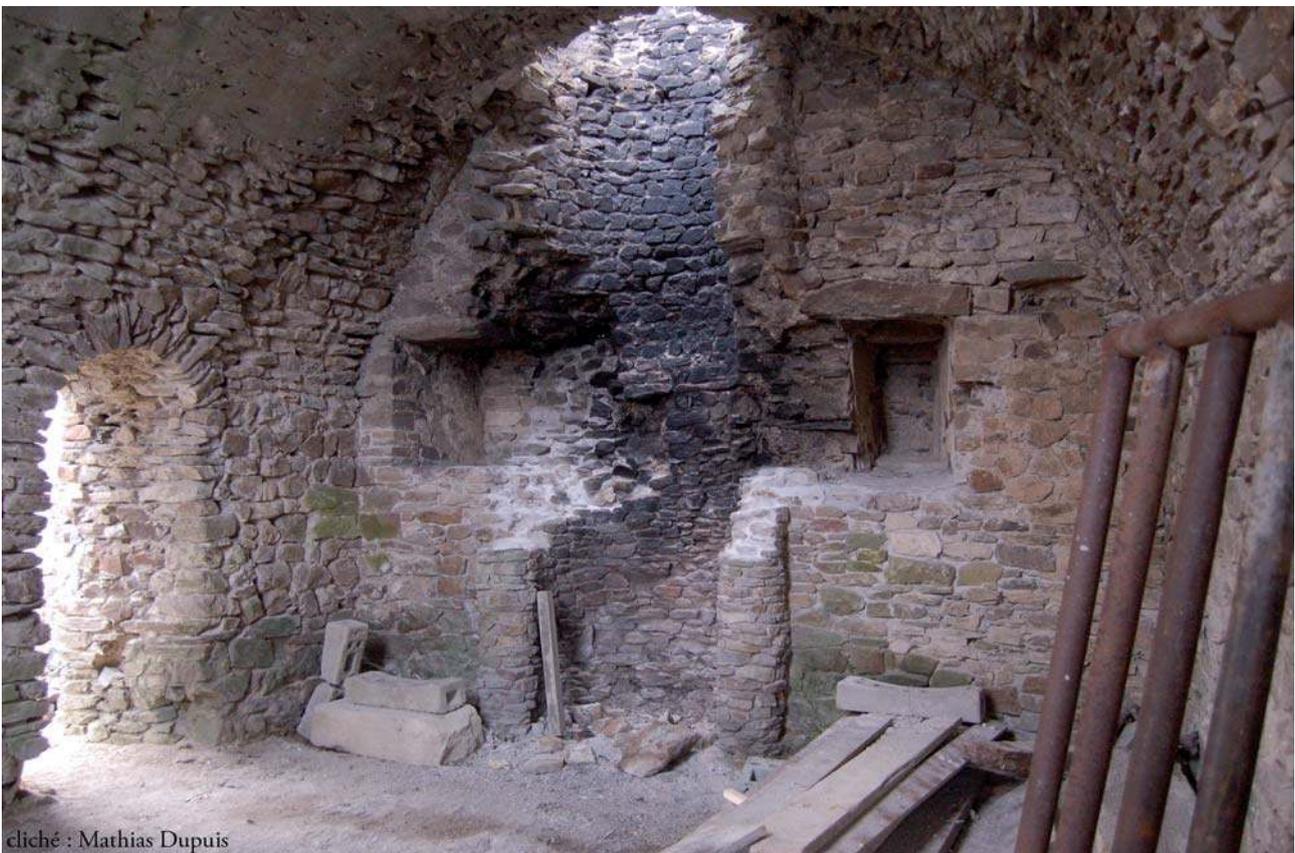
Fig. 8 : Vue de la pièce 14 depuis le nord, cheminée à foyer arrondie encadrée par les deux baies ébrasées (Mathias Dupuis).

d'autre de laquelle prennent place deux petites baies très ébrasées qui ouvraient à l'origine vers le sud (Fig. 8). À l'étage, le mur ouest est percé de deux ouvertures, dont l'une est rebouchée, et les parties hautes du mur sud conservent les traces d'encastrement des poutres de couverture. Au même niveau, le mur oriental est conservé sur quelques mètres et le mur nord est entièrement démoli (Fig. 10, 11).

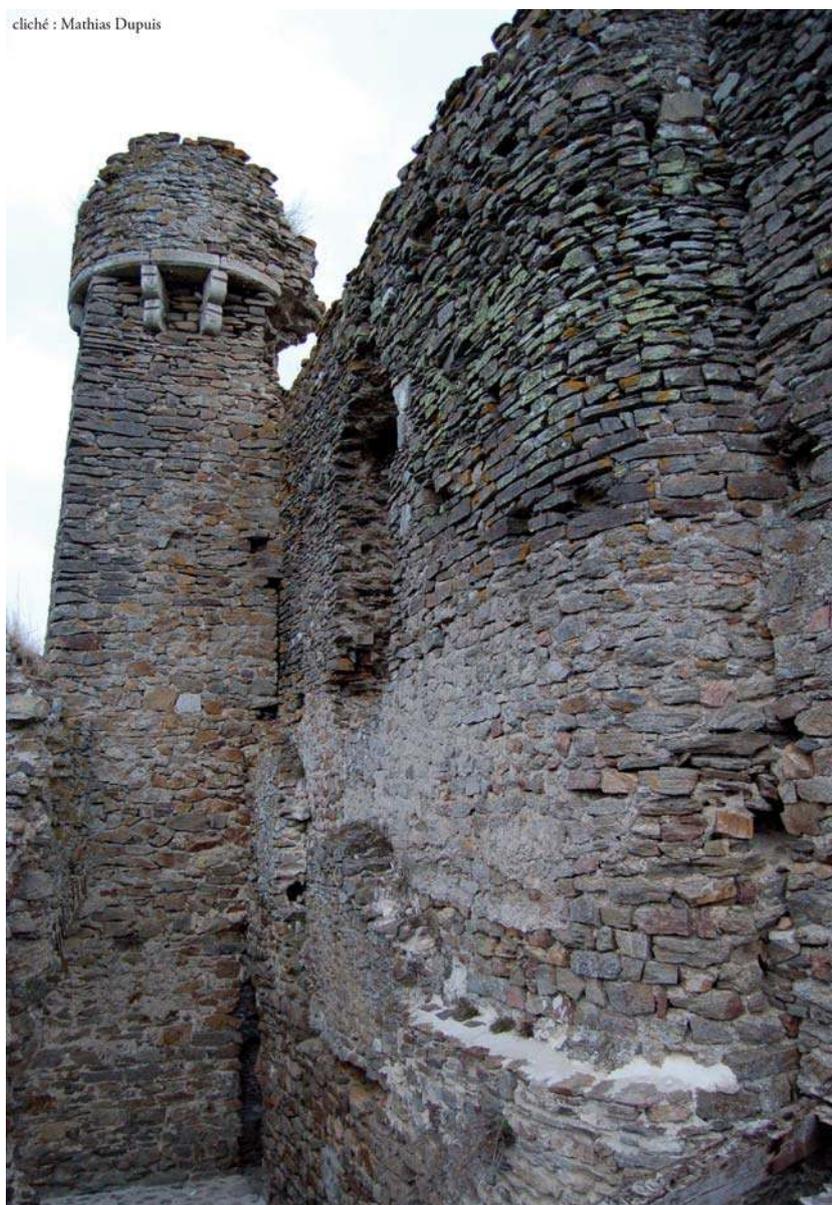
**Fig. 9** : Vue de la paroi extérieure du mur ouest de la pièce 14 depuis le sud-ouest, on remarque l'angle arrondi sur lequel est appuyé le mur ouest de la pièce 11 ainsi que les relations stratigraphiques avec la tour III (Mathias Dupuis).

doté d'une amorce de voûte en berceau (Fig. 9). La construction du contre-mur répond à la nécessité de donner un appui à la retombée de la voûte qui couvrait le couloir 13, ce dernier correspondant sans doute à une extension du château vers l'aplomb de la falaise. La grande ouverture de plain-pied aménagée à l'étage de la pièce 14 (Fig. 11) semble avoir été insérée tardivement dans ce mur, comme l'indiquent des différences notables entre l'appareillage du mur et celui qui forme son encadrement. On peut supposer que son aménage-

bien réglées, surtout sur la paroi ouest du mur occidental de la pièce 14 (Fig. 9)<sup>14</sup>. Les parties basses des murs de courtine sont particulièrement larges, renforcées par une série de ressauts de fondation sur le mur nord et par un appareillage de dimensions

14. Un changement d'appareillage, observée à mi hauteur de ce mur (Fig. 9), pourrait toutefois suggérer une étape de chantier, voire une phase de construction intermédiaire.

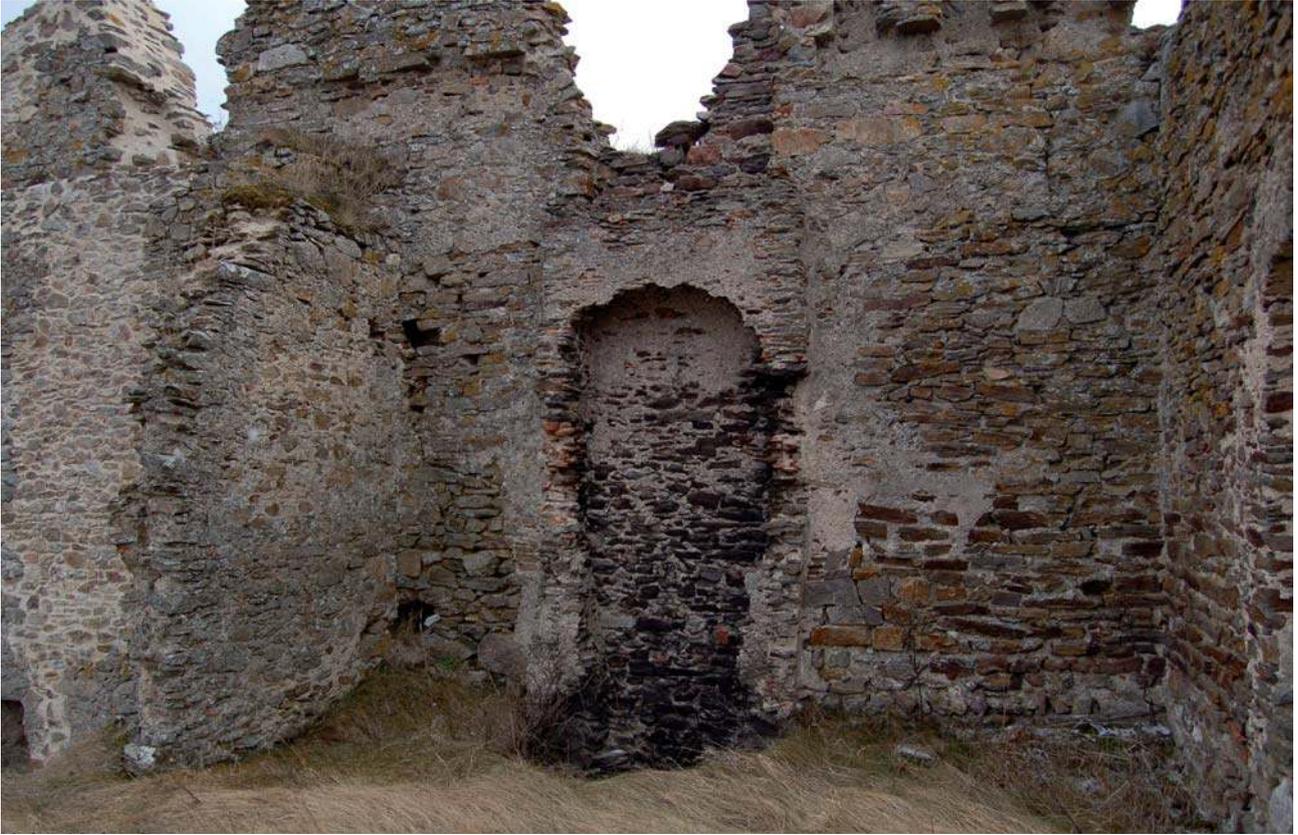
Fig. 10 : Vue de l'étage supérieur de la pièce 14 depuis le nord (Mathias Dupuis).

castrement des poutrelles de couverture – et le mur sud est entièrement reconstruit sur sa moitié est – à la jonction avec le mur de refend oriental (Fig. 10). On constate d'ailleurs un léger désaxement en plan entre le mur sud de la pièce 14 et celui de la pièce 12 (Fig. 5). L'installation de la tour III est également postérieure à la construction de la pièce 14, puisque les parties basses de cette tour viennent s'appliquer contre le parement du mur ouest (Fig. 9). Cette observation est confirmée au niveau supérieur, où l'on remarque que l'angle nord-ouest de la pièce 14 a

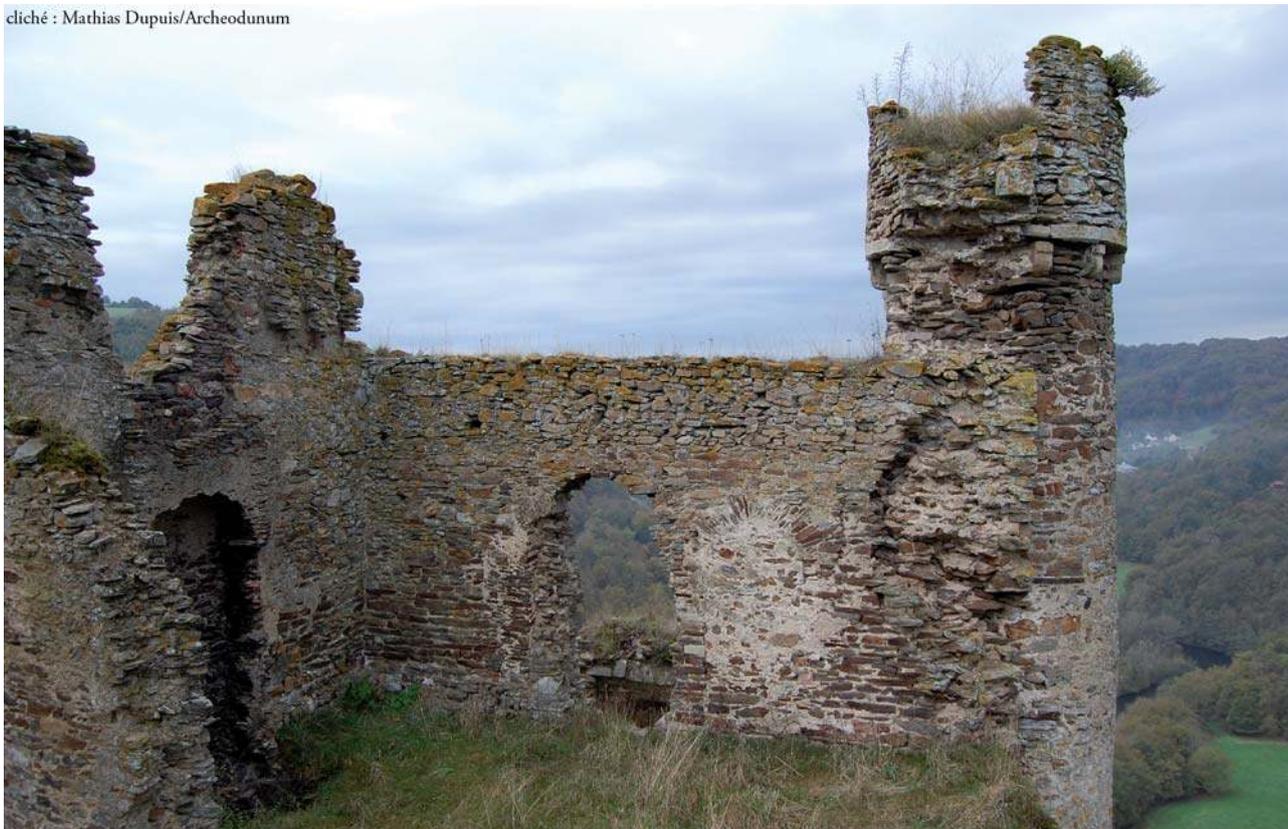
Fig. 11 : Vue de l'étage supérieur de la pièce 14 depuis le nord-est (Mathias Dupuis / Archeodunum).

On remarque que le mur ouest et une partie du mur sud de la pièce 14 sont construits avant la pièce 11 et la tour III. En effet, le mur nord de la pièce 11, qui jouxte la pièce 14 au sud, vient nettement en appui contre un angle arrondi formé par ces deux murs (Fig. 9) ; il bouche également les deux petites baies ébrasées situées sur le mur sud (Fig. 8). À l'étage supérieur, les deux murs sont repris dans leurs parties hautes (Fig. 11) – sous le niveau d'en-

baie rebouchée, voisine de l'ouverture de plain-pied (fig. 11) pourrait également appartenir à ce premier état. Les dispositifs de circulation permettant d'accéder d'un niveau à l'autre ont entièrement disparus, tout comme les aménagements d'aisance (latrines).

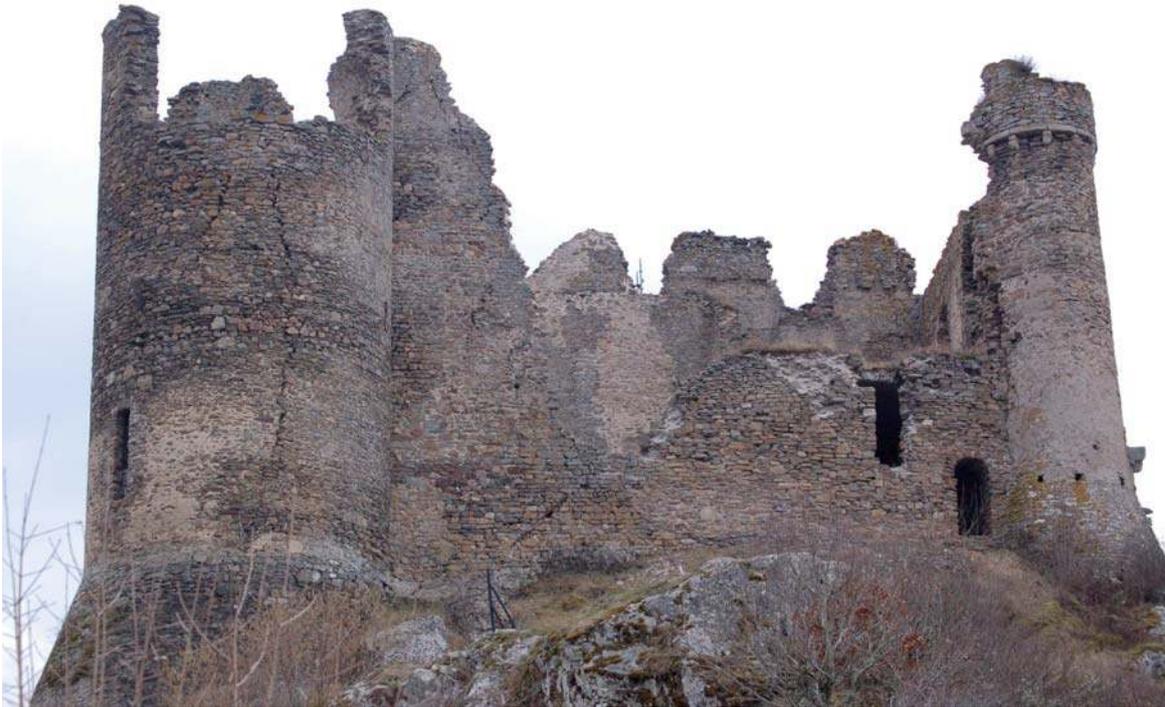
**Fig. 12 :** Vue de la façade nord, encadrée par les tours II et III (Mathias Dupuis).

sur ses deux derniers mètres (Fig. 12). L'absence de chaînage entre ce mur et la tour II semble résulter de deux phases de construction bien distinctes, puisque le mode de construction observé dans d'autres parties du château, par grandes étapes horizontales, plaiderait plutôt en faveur d'un chaînage régulier des tours avec les murs de courtine. De plus, cette relation chronologique peut être étayée par des observations anciennes, comme celles d'Édouard Gattien de Clérambault à la fin du XIX<sup>e</sup> siècle – qui signale que : “ la courtine de l'est ne fut d'abord flanquée que par des segments de tours (*sic*) formant une faible saillie ; plus tard on remplaça ceux des angles par deux tours de 6 mètres de diamètre, dépassant le niveau des courtines ; un segment existe encore [dans la tour II] ; l'on aperçoit dans l'intérieur des tours les fondations des deux autres ” (Clérambault 1893 : 11)<sup>12</sup> – ou encore par celles des membres de l'association Château Rocher, relatées

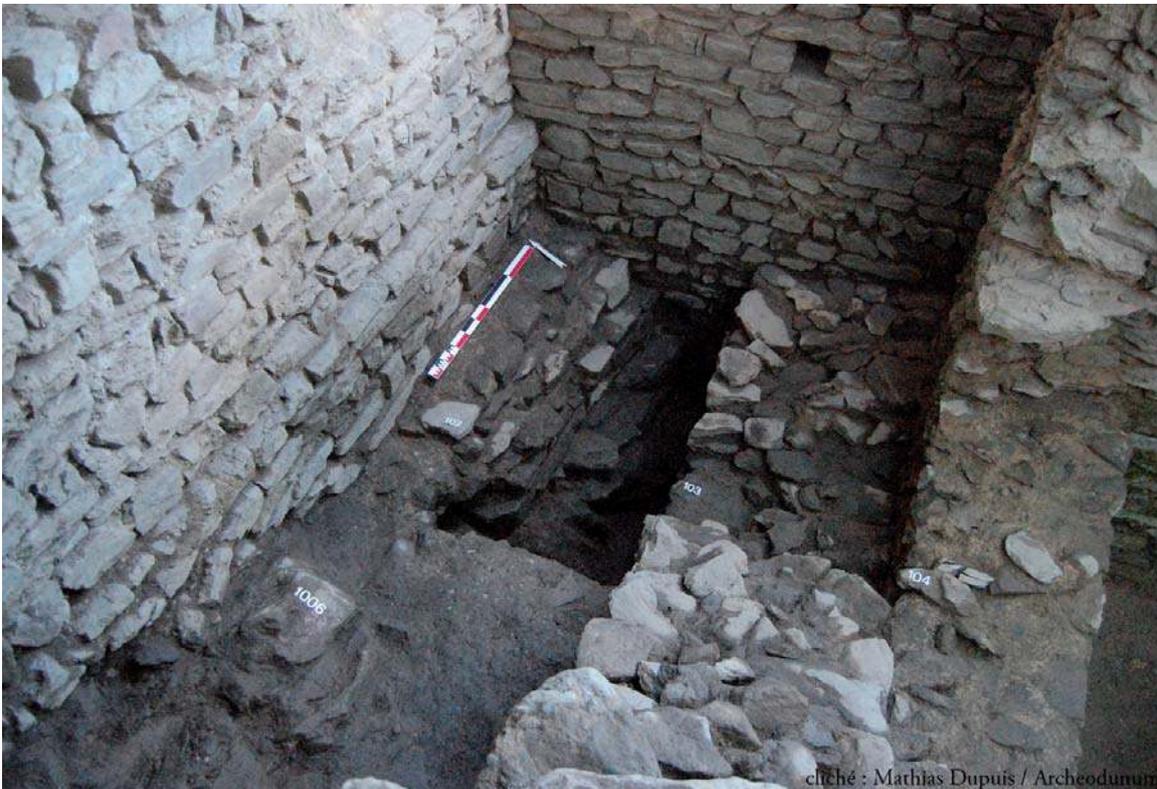
**Fig. 13 :** Vue du sondage 1 et de l'angle entre les murs de courtine 101 et 102 depuis le sud-ouest (Mathias Dupuis / Archeodunum).

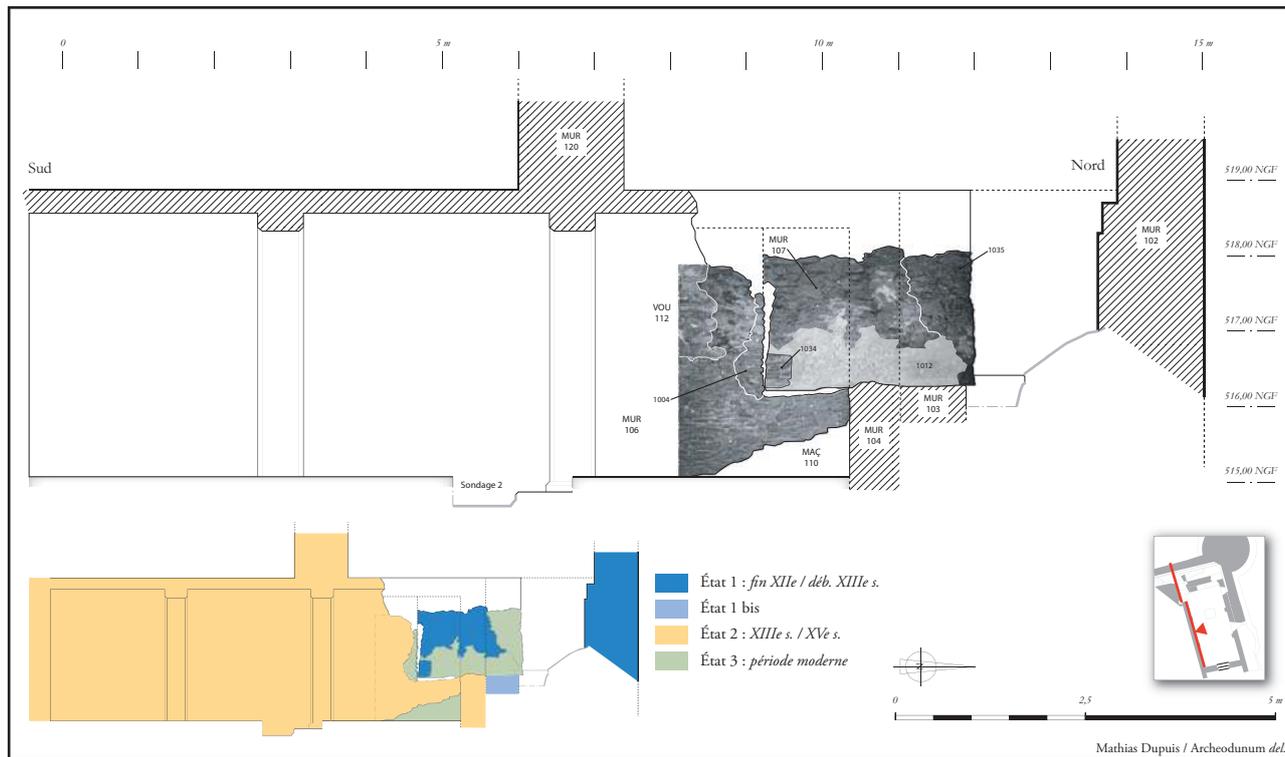
Fig. 14 : Photomontage et phasage de l'élévation ouest des pièces 18 et 27 (Mathias Dupuis / Archeodunum).

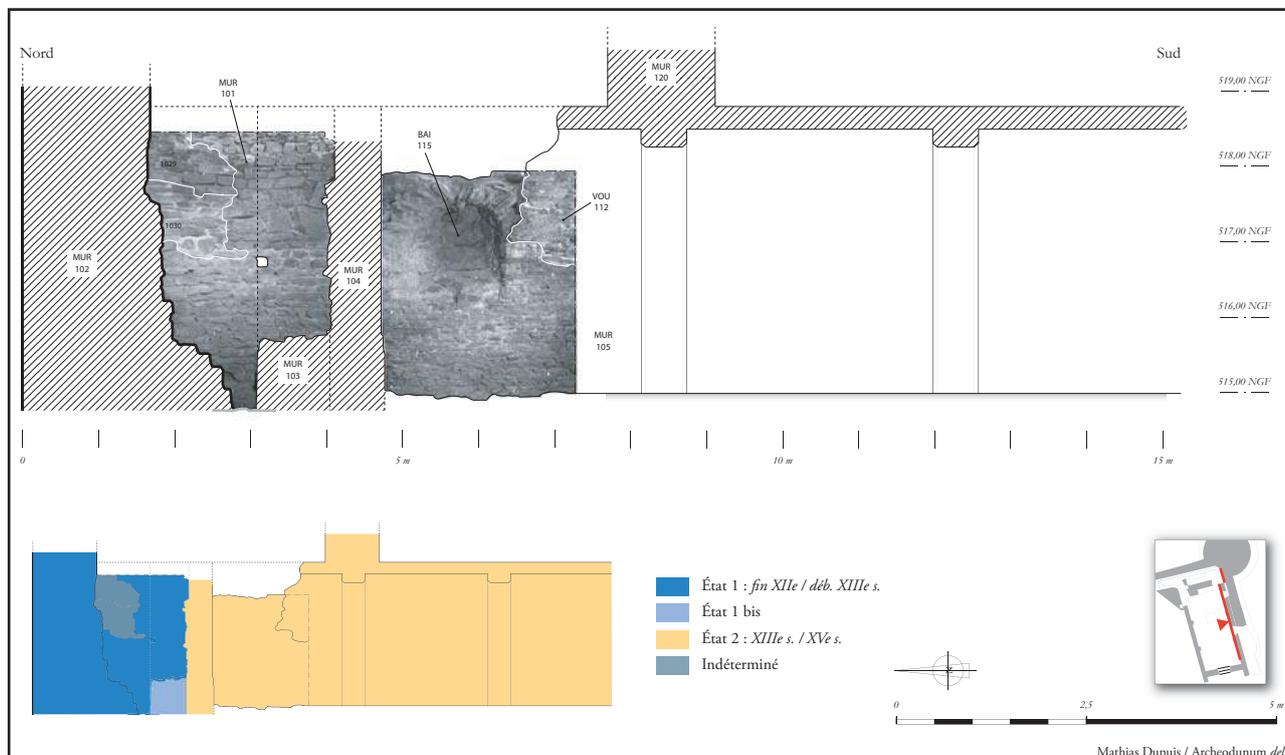
Fig. 15 : Photomontage et phasage de l'élévation est des pièces 18 et 28 (Mathias Dupuis, Quentin Rochet / Archeodunum).

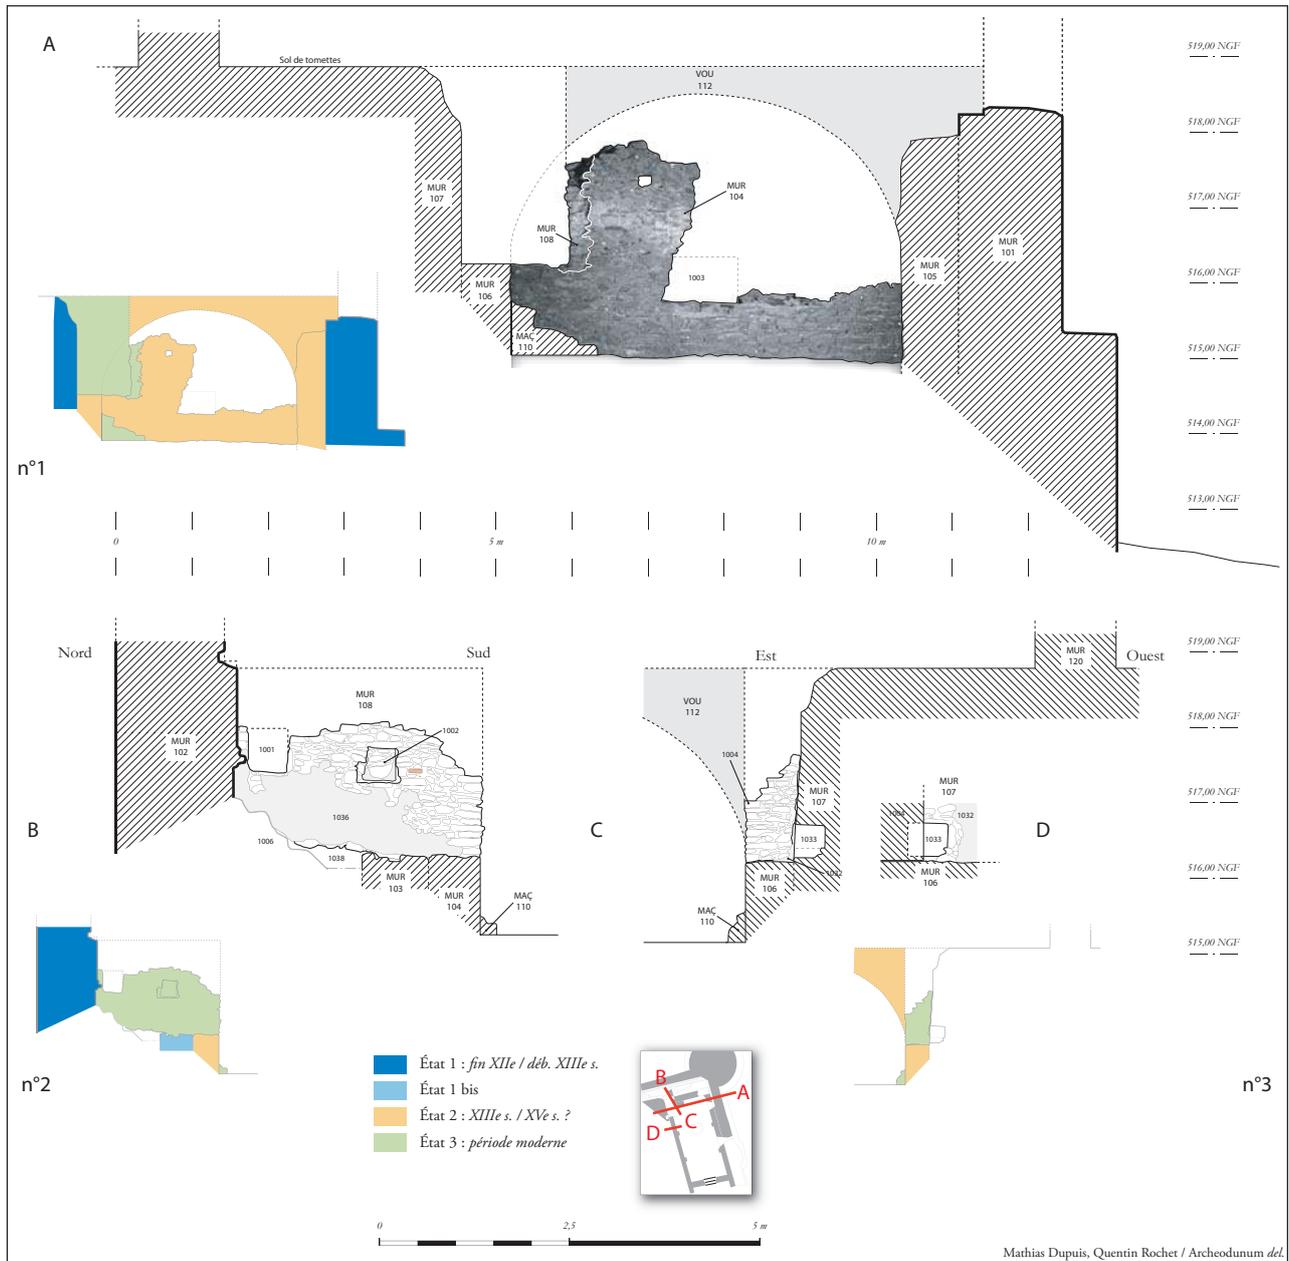
**Fig. 16 :** n°1 - Photomontage de l'élévation nord de la pièce 18 / n°2 - Relevé de l'élévation sud de la pièce 27 / n°3 – Relevé de l'élévation est de la pièce 27 et de la niche 1033 (Mathias Dupuis, Quentin Rochet / Archeodunum).

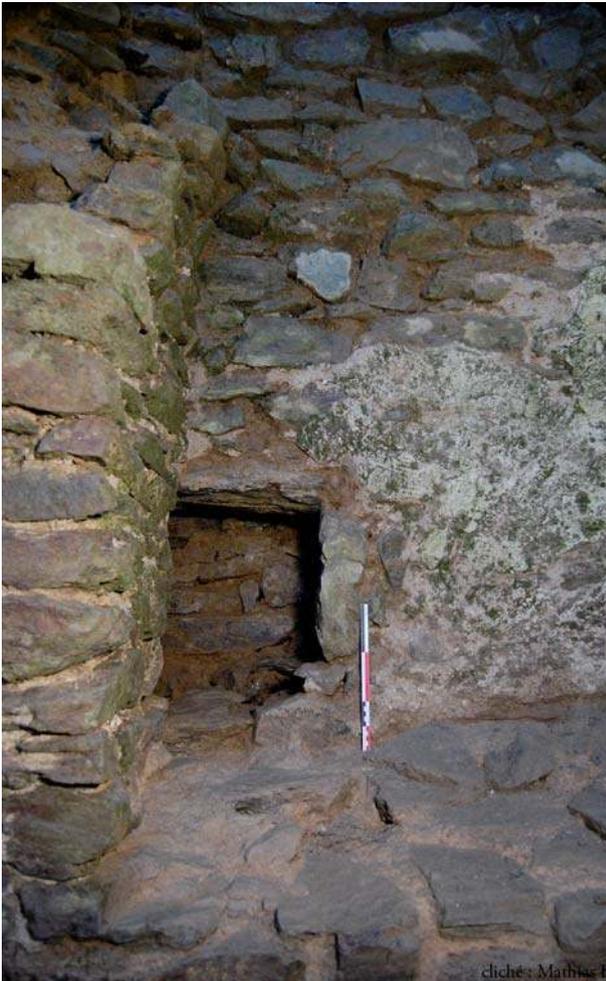
Fig. 17 : Vue de la niche 1033 depuis l'est  
(Mathias Dupuis/Archeodunum).

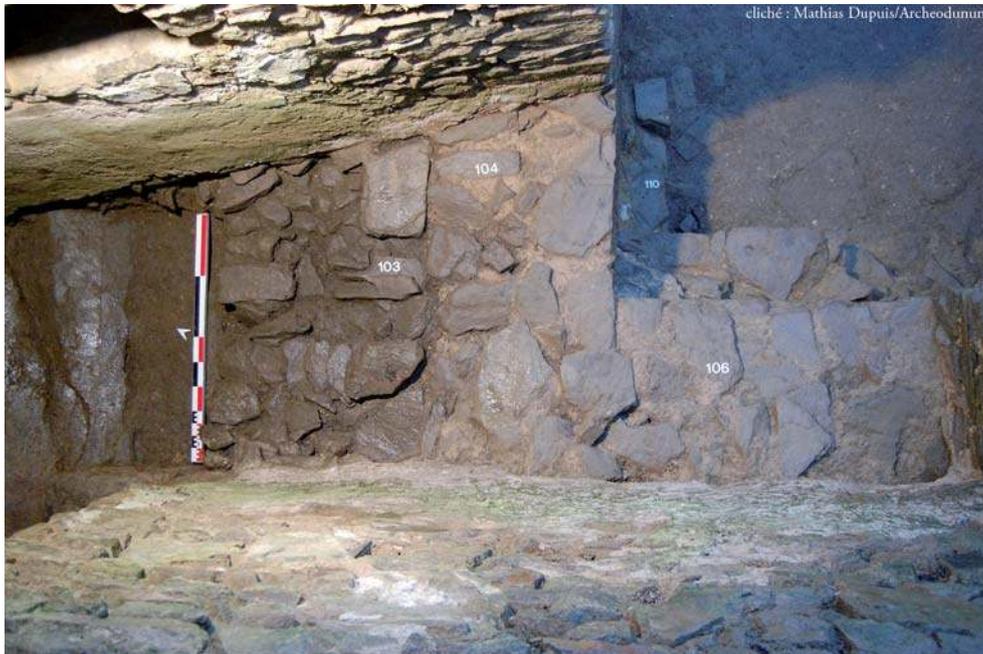
Fig. 18 : Vue du sondage 3 depuis l'ouest (Mathias Dupuis / Archeodunum).

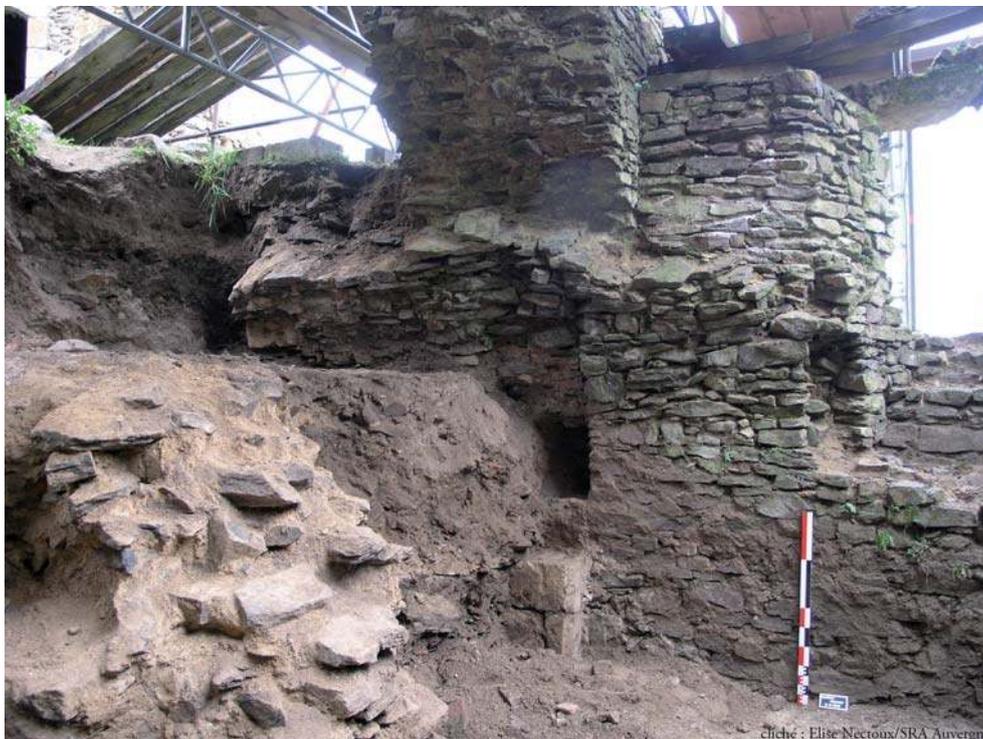
Fig. 19 : Vue de la paroi est de la pièce 18 en cours de dégagement (Élise Nectoux / SRA Auvergne).

Courant 2006, le remontage d'une voûte couvrant les pièces basses du logis nord a entraîné la mise au jour de structures bâties (Fig. 19). Ces découvertes ont donné lieu, à l'automne 2008, à une courte intervention archéologique<sup>3</sup> qui a permis d'effectuer de nouvelles observations sur l'angle nord-est du château, à travers la réalisation de trois sondages au sol (Fig. 6) et d'une étude sommaire du bâti (Dupuis 2009). Or ce secteur s'avère être un élément clé pour comprendre la genèse du site et ses premières transformations architecturales.

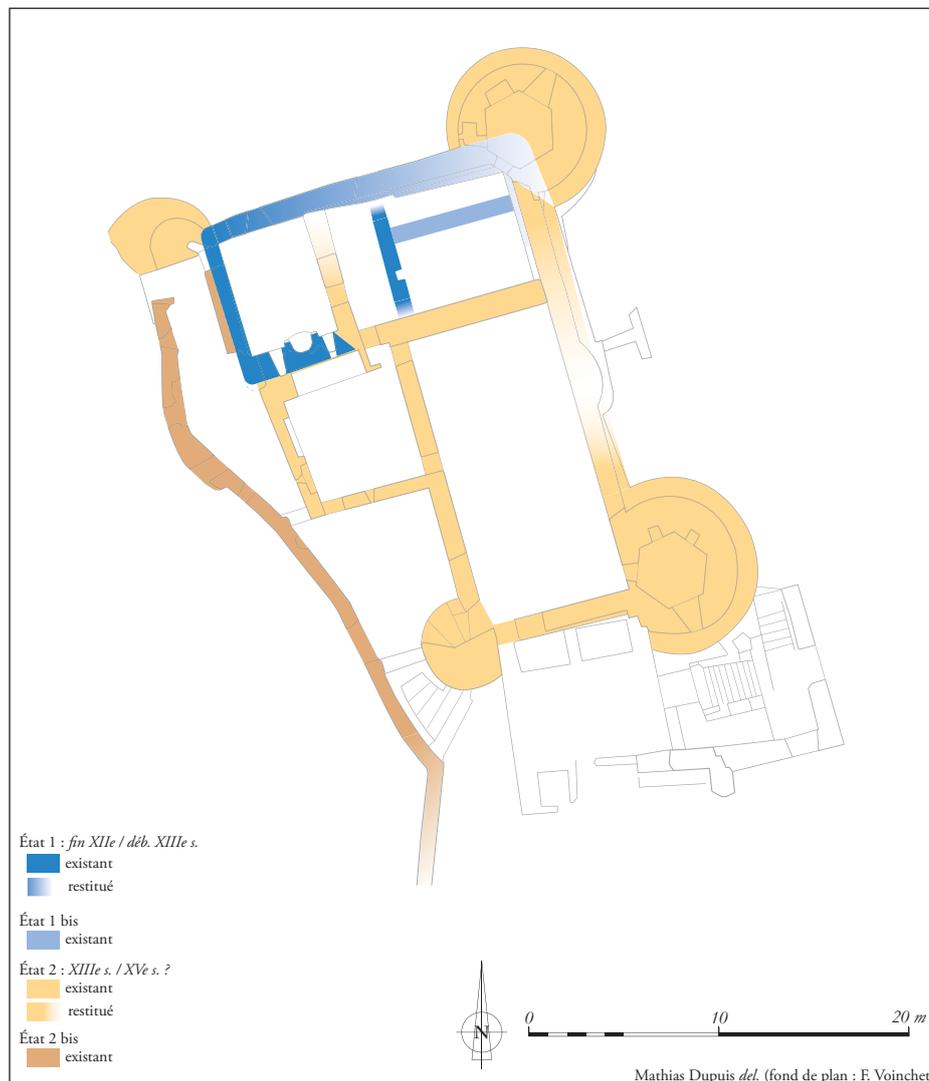
**Fig. 20 :** Proposition de phasage de la partie nord du château (Mathias Dupuis, d'après un fond de plan de F. Voinchet).

Ces maçonneries pourraient donc former un prolongement oriental de l'état de construction primitif observé dans la pièce 14 (état 1). Bien que les relations stratigraphiques directes aient disparu entre les deux parties, la similitude des modes de construction, la chronologie relative par rapport aux phases postérieures et la présence de l'angle arrondi, plaident en faveur d'une contemporanéité de l'une et de l'autre. Le plan qui en résulte est celui d'un édifice barlong, mesurant environ 17,5 m de long pour 9 m de large hors-œuvre, dont le mur nord aurait été réutilisé comme mur de courtine et dont la pièce principale aurait été intégrée aux logis dans un second état de construction (Fig. 20).
