## La charpente de la nef de la cathédrale de Bourges

*The structure of the nave in Bourges cathedral*

**Frédéric Epaud**

**Mots-clés :** Bourges, charpente, gothique, bois, chantier.

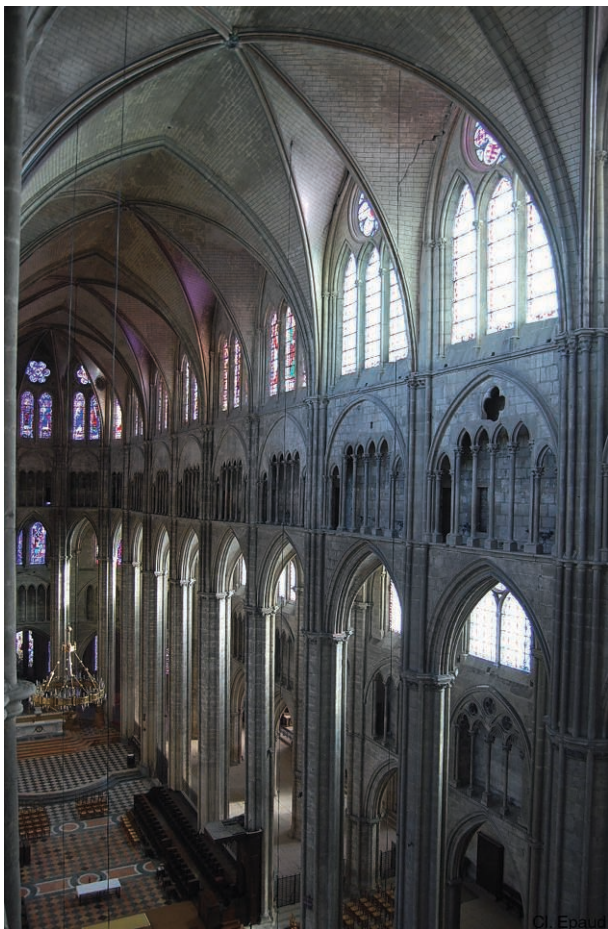
Fig. 2 : Élévations internes de la nef et du chœur (Cl. Epaud).

Selon R. Branner, le chantier de la cathédrale gothique aurait connu un premier maître d'œuvre dès 1195 qui aurait établi le plan de la cathédrale (Fig. 1) et érigé une partie du chevet. Les maîtres d'œuvres qui lui auraient succédé auraient conservé cette conception première, terminant le chœur, la nef et la façade selon le même parti (BRANNER 1962 : 4) (Fig. 2).

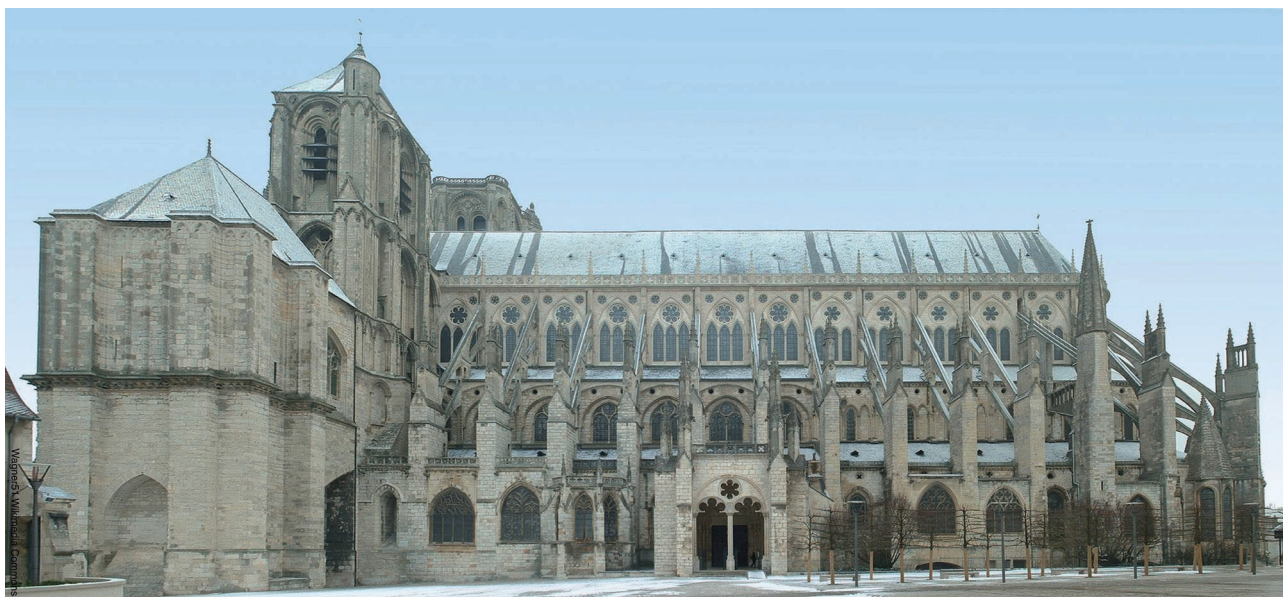
Fig. 4 : Façade sud de la cathédrale (Montage photographique, Wagner51Wikimedia Commons).

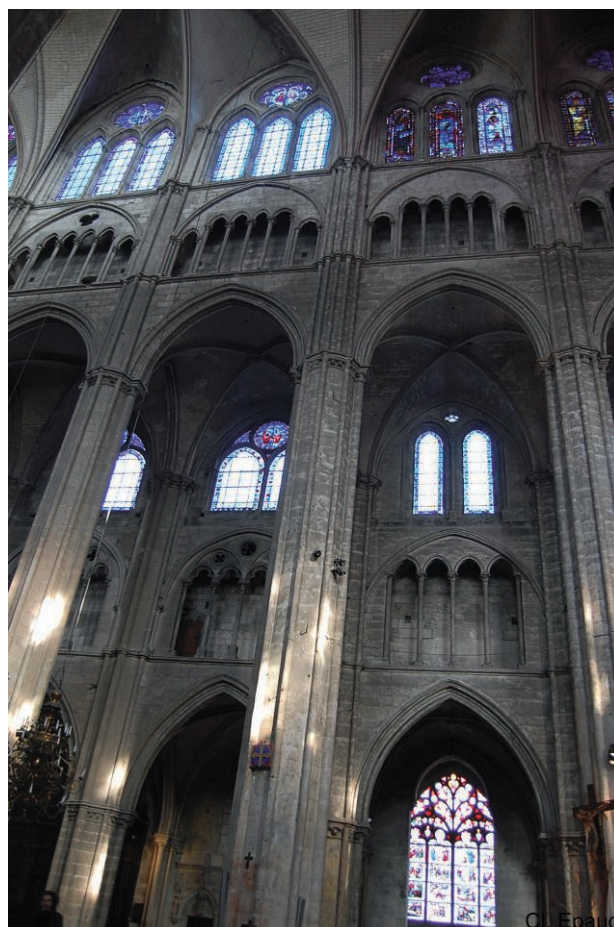
Fig. 5 : Élévation nord, face à la 8<sup>e</sup> pile, au droit de l’arrêt de chantier entre le chœur à droite et la nef à gauche (Cl. F. Epaud).

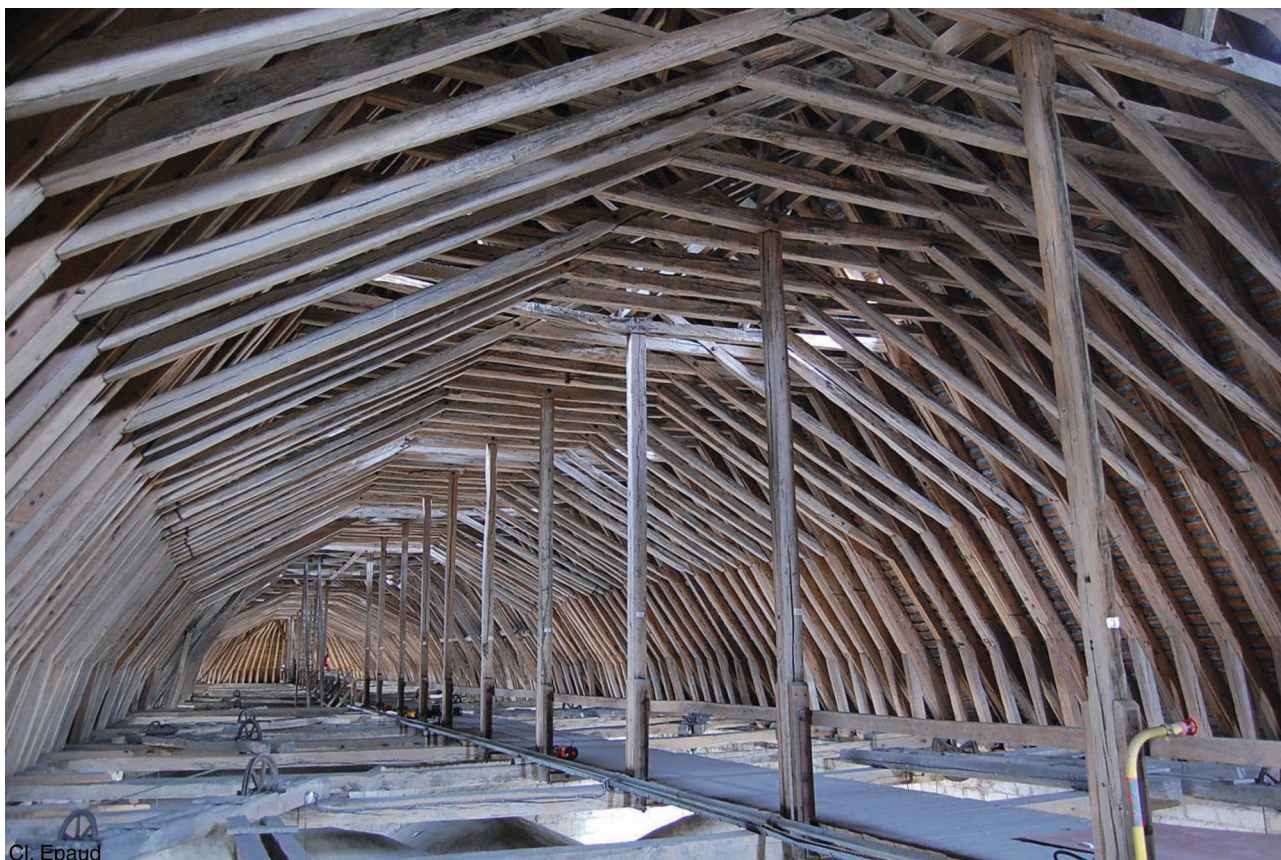
Fig. 8 : Charpente de la nef (Cl. F. Epaud).

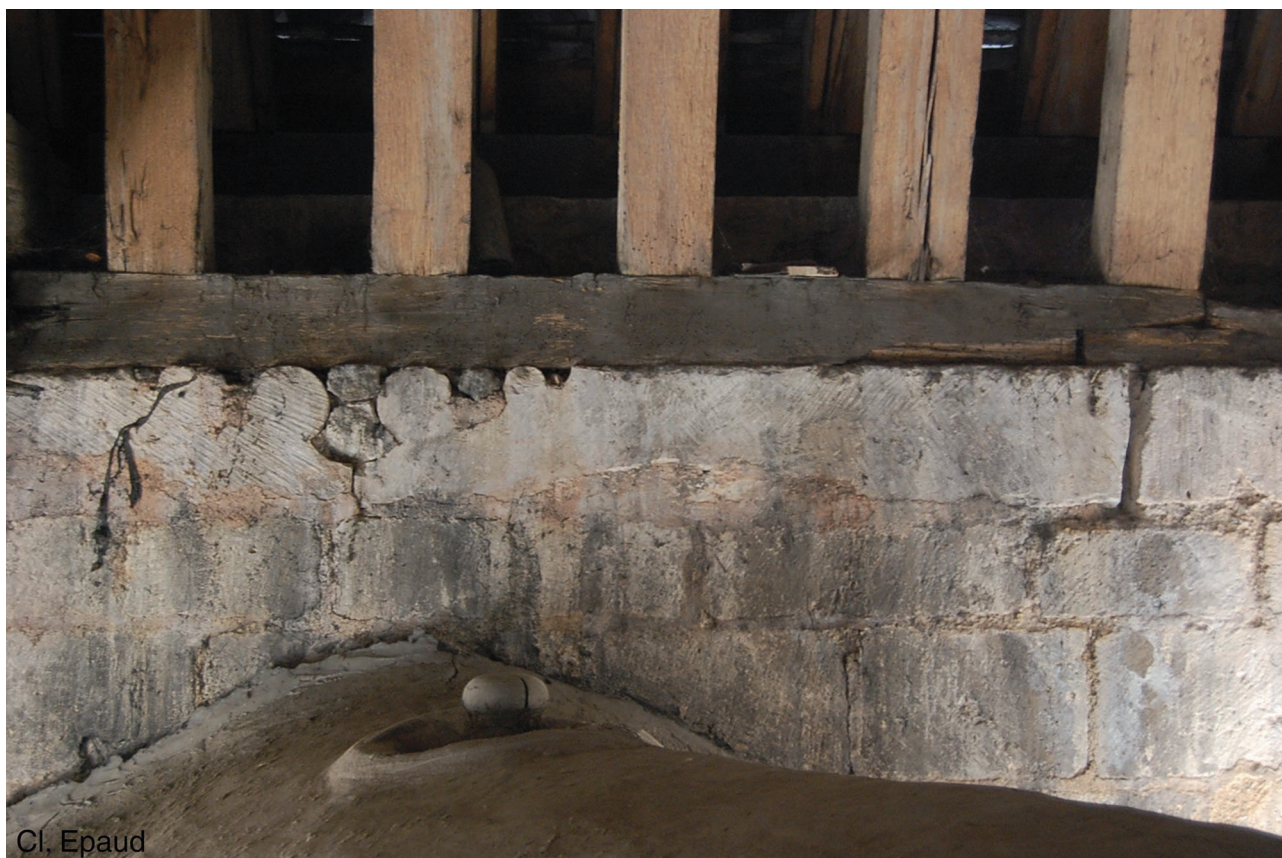
Fig. 9 : Chéneau du XIII<sup>e</sup> s. réemployé dans le gouttereau sud (Cl. F. Epaud).

L'évacuation des eaux par le nouveau chéneau ne fut vraisemblablement pas efficace, provoquant des infiltrations et le pourrissement des pieds de la charpente<sup>21</sup>. En effet, cinquante ans plus tard, en 1882, lors du grand chantier de restauration de la charpente, l'architecte Paul Boeswilwald entreprit de l'amputer de ses pieds sur 40 cm de haut pour y placer une corniche en pierre de façon à l'isoler du fond du chéneau. Toutes les sablières furent alors refaites à neuf, de même que les blochets qui furent remplacés chacun par deux moises boulonnées. Le pied des chevrons et des jambes de force fut donc raccourci de plusieurs dizaines de centimètres, supprimant également la plupart des marques d'assemblage qui y étaient inscrites.

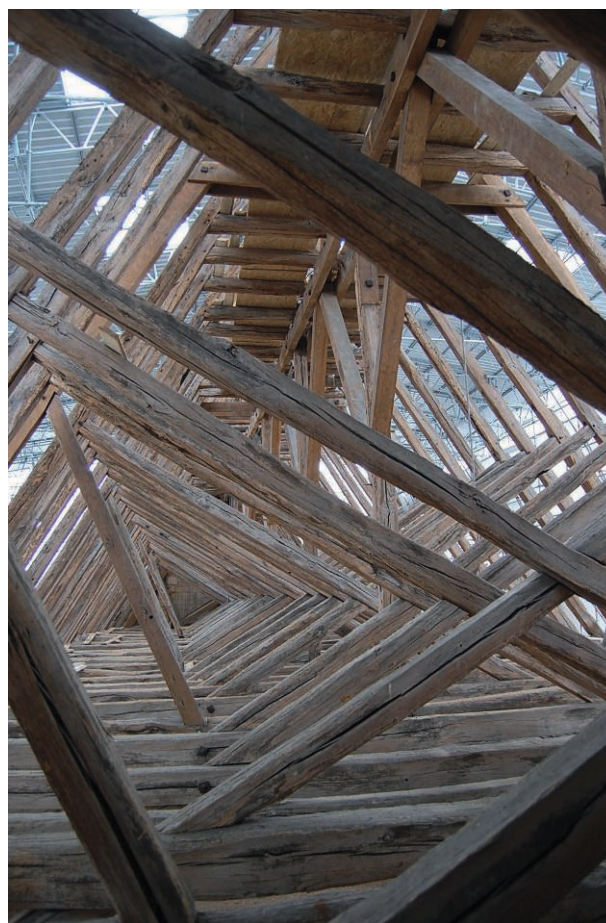
Fig. 15 : Parties hautes des fermes de la nef (Cl. F. Epaud).

Les poinçons ont une section plus forte en partie médiane qu'en pied. Sachant que son bois a été orienté le pied en bas, l'équarrissage a été forcé sur la moitié inférieure pour alléger le poinçon et conserver suffisamment de fibres en partie médiane pour garantir la bonne tenue de l'assemblage du faux entrait. Il en est de même pour ce dernier dont la partie médiane a une plus forte section que les extrémités. L'équar-

rissage a été forcé sur la partie inférieure du bois afin de l'alléger mais aussi pour conserver une partie centrale suffisamment consistante pour résister aux contraintes du poinçon. L'entrait principal présente aussi un équarrissage forcé sur sa moitié inférieure.

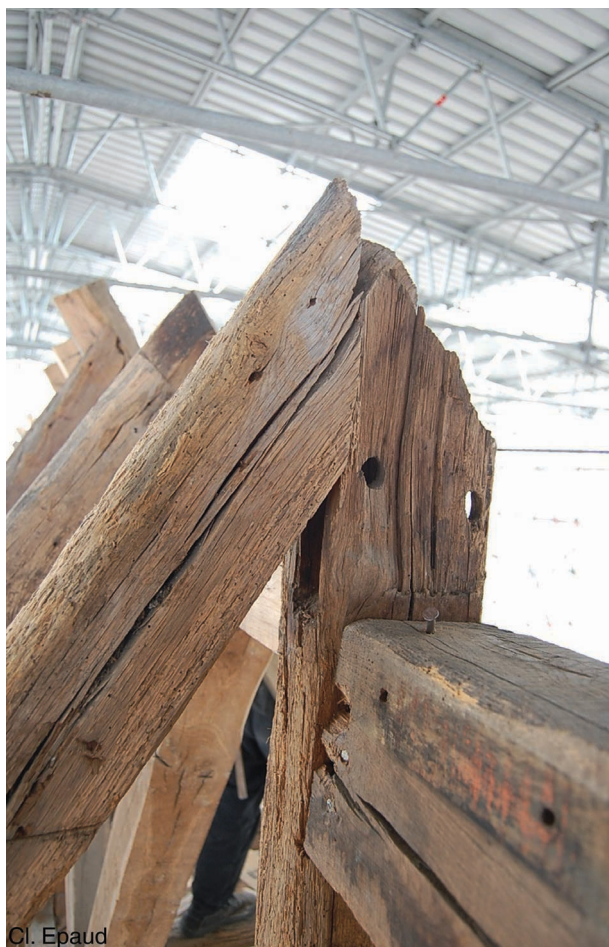
**Fig. 18 :** Cassure de l'assemblage de tête du poinçon de F26, avec descente de celui-ci (Cl. F. Epaud).

Malgré ces précautions, toutes les fermes se sont altérées avec le temps et présentent, sans exception, les mêmes symptômes : une descente du poinçon accompagnée d'une déformation des chevrons et du premier faux entrait. En effet, les chevrons se sont ployés dans leurs moitiés supérieure et inférieure, mais dans des orientations opposées. Dans leur moitié supérieure, les chevrons ont plié vers l'intérieur de la ferme, avec une flèche importante de 10 cm en moyenne, résultant de la descente du poinçon et de la flexion du premier faux entrait qui a entraîné le chevron via la contrefiche. La moitié inférieure du chevron s'est bombée dans l'autre sens, vers l'extérieur, avec une moindre flèche, de 5 cm en moyenne, poussée par l'aisseleur et la flexion du premier faux entrait. En pied, ils ont été maintenus

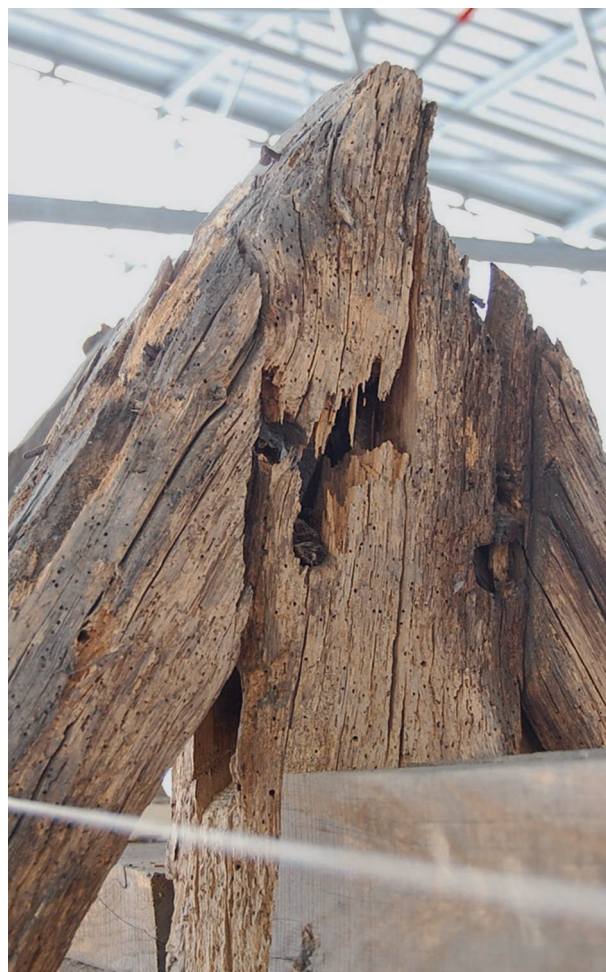
**Fig. 19 :** Déchirement du poinçon de F51 (Cl. F. Epaud).

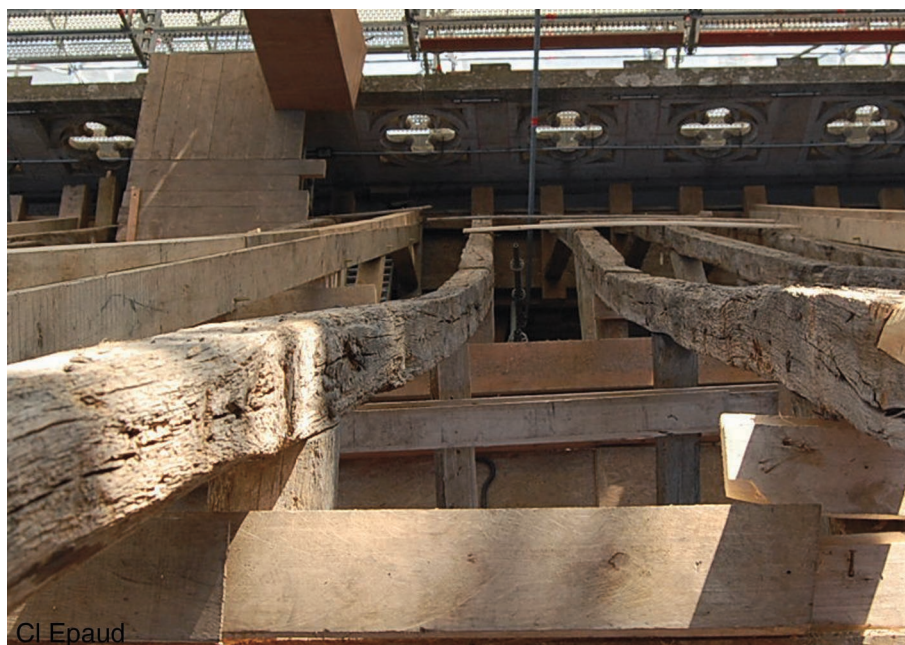
Fig. 23 : Flèche des chevrons des fermes secondaires (Cl. F. Epaud).

une flèche<sup>34</sup> de 20 cm, bien plus importante que dans les fermes principales (Fig. 23). Les écharpes n'ont pas vraiment limité cette déformation en raison, là aussi, de leur faible section et de leur grande longueur (8,40 m). Ces dernières ont donc également plié avec une flèche de 10 à 14 cm malgré leur assemblage à l'entrait retroussé. Sous la flexion conjuguée des chevrons et des écharpes, l'entrait retroussé a également subi une déformation avec une flèche de 8 cm en moyenne. Leur forte section leur a cependant permis de résister à ces contraintes et, ainsi, de ne pas rompre, contrairement aux entrails retroussés des fermes principales. Il faut en déduire que le maître charpentier avait, dès la conception de ces fermes, anticipé ces déformations et fait tailler les entrails retroussés avec une section adaptée. Seule la partie haute des fermes secondaires, raidie par le faux entrait, ne s'est pas déformée. On peut se demander en combien de temps ces déformations sont apparues ; après quelques années ou sur plusieurs siècles ? On peut aussi s'interroger sur la disparition des écharpes vers la fin du <sup>xiii</sup>e s. et dans quelle mesure les maîtres d'œuvres étaient conscients de leur inefficacité pour le raidissement des grandes fermes<sup>35</sup>.

En dépit de ce changement de structure, les fermes se sont tout de même déformées avec une flèche importante de 20 cm maximum des che-

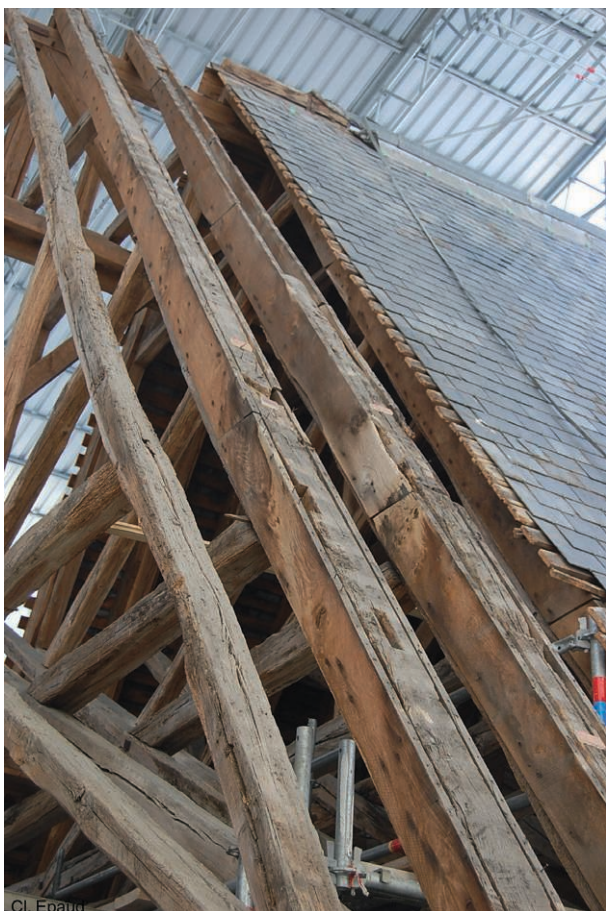
Fig. 25 : Chevrons moisés par des planches, garnis d'une fourrure de pièces diverses en réemploi (à droite) et chevron mis à nu pendant la restauration (à gauche), (Cl. F. Epaud).

Il ne subsiste plus aucune sablière d'origine en place depuis le rehaussement des gouttereaux de 40 cm environ en 1882, lequel a provoqué l'amputation de tous les pieds des chevrons et des jambes de force. De même, aucun blochet d'origine n'a été conservé à l'issue de ce chantier. Cependant, au cours de ces travaux, les charpentiers ont réemployé de nombreuses pièces pour les fourrures des chevrons moisés (Fig. 25). Avec les nouveaux

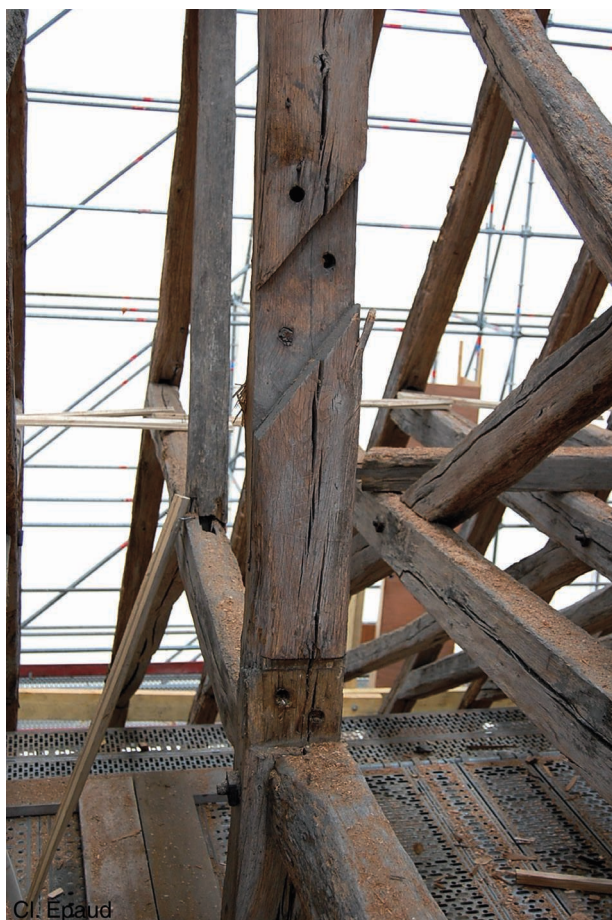
Fig. 27 : Assemblages à mi-bois du pignon de F41  
(Cl. F. Epaud).

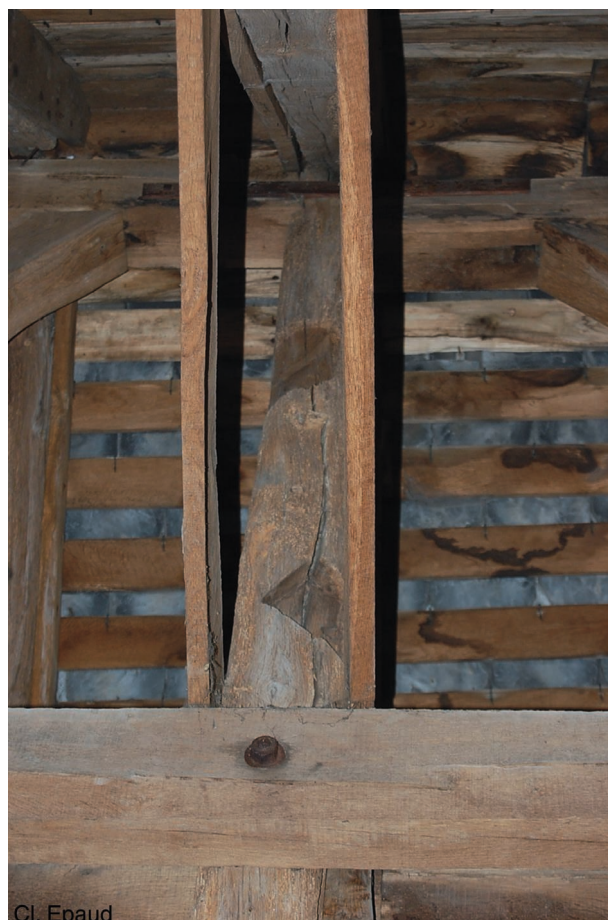
Fig. 28 : Assemblages à mi-bois de la tête du pignon de F21  
(Cl. F. Epaud).

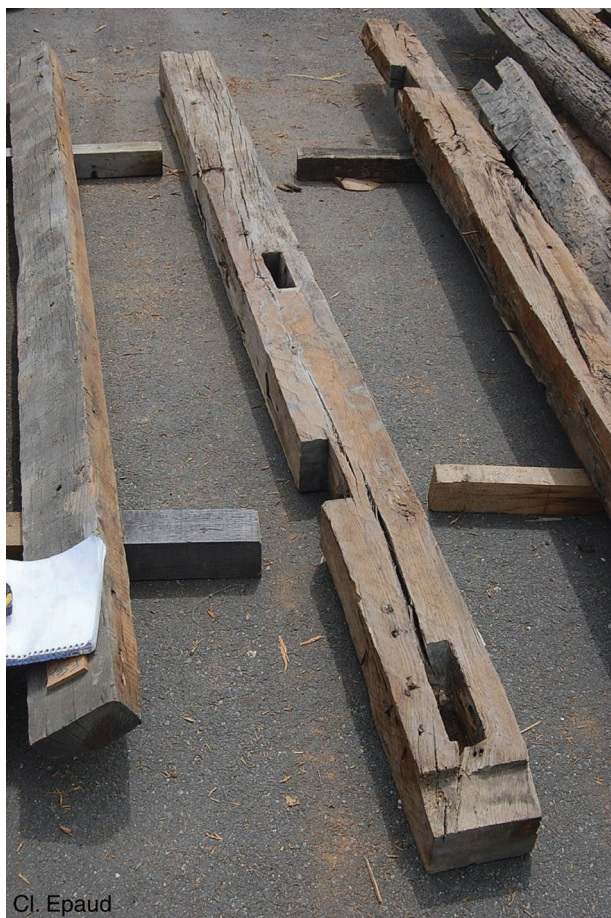
**Fig. 29** : Lierne longitudinale basse provenant des fourrures (F41 S2M), datée de l'aut.-hiv. 1254/1255 (Cl. F. Epaud).

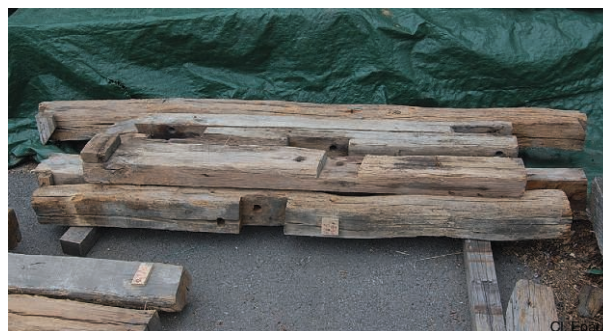
**Fig. 30** : Fragments d'écharpes est du contreventement axial avec l'entaille à mi-bois destinée à l'écharpe ouest et le chevillage pour le poinçon (Cl. F. Epaud).

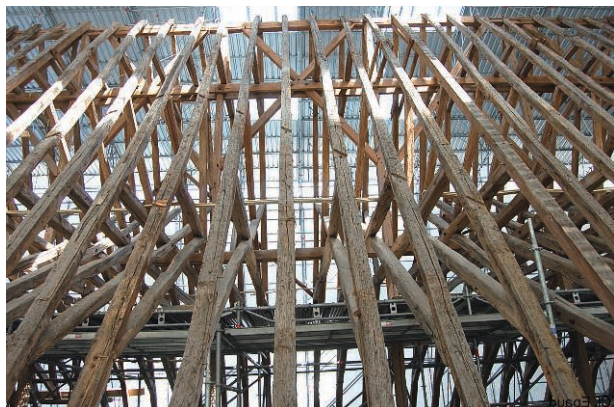
**Fig. 31** : Entailles à mi-bois en face supérieure des chevrons, après dépose des fourrures, pour un contreventement oblique (Cl. F. Epaud).

Avant la dépose, en 2010, des moises qui masquaient les flancs des chevrons, on pouvait observer, en sous-face des chevrons, des alignements en diagonale de trous de chevilles sur tout le long de la charpente, de F16 à F56. Lors de cette dépose, on put constater, en effet, la présence d'entailles d'assemblages à mi-bois associées à ce chevillage (Fig. 31). Ces mi-bois, de 3 cm de profondeur et larges de 14 cm, servaient à la fixation d'au moins trois longrines par versant, dans le plan du chevronnage, disposées de façon symétrique par rapport à l'axe longitudinal de la charpente (Fig. 14). Ces longrines s'assemblent, en pied, dans le flanc du chevron par un tenon-mortaise et, en tête, par un mi-bois en demi-queue d'aronde, jusqu'à la hauteur des têtes d'écharpes, c'est-à-dire à la limite d'une section suffisante pour la taille de l'assemblage. Elles se succèdent, sur chaque versant, sans discontinuer de ferme en ferme, en alternant leur inclinaison comprise entre 38 et 42°. Si deux longrines

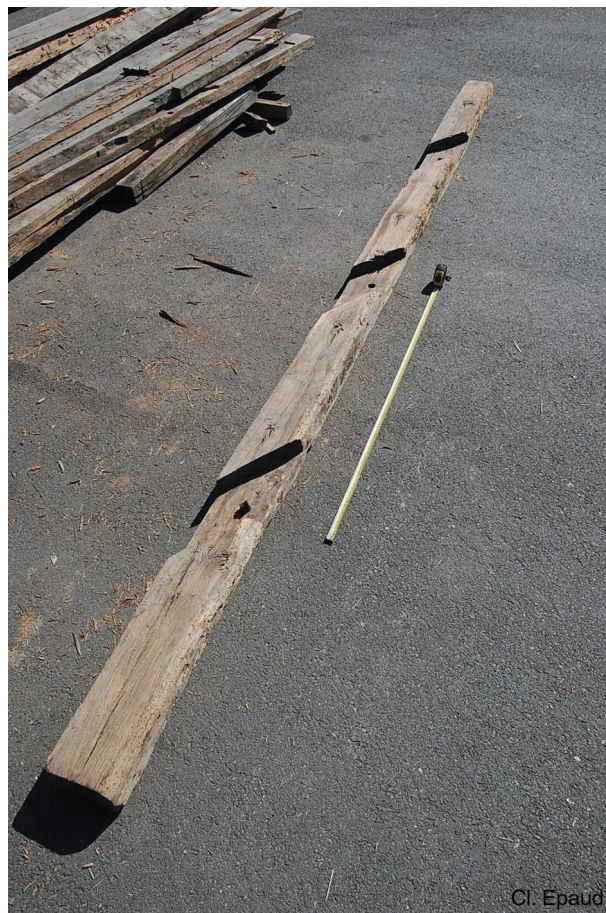
Fig. 34 : Fragment d'une longrine (vers 1253-1255) du contreventement des chevrons retrouvé dans les fourrures (Cl. F. Epaul).

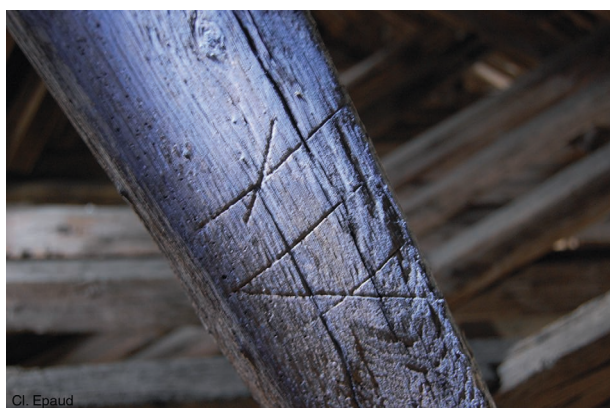
Fig. 38 : Marque XVI avec une langue de vipère comme contre-marque, F51 (Cl. F. Epaud).

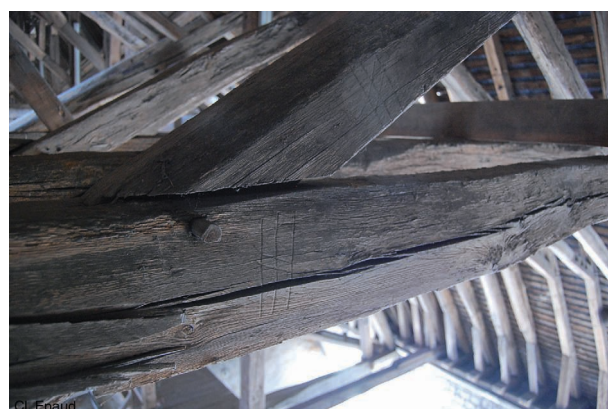
Fig. 39 : Marque III avec une double contremarque, au droit d'un assemblage, F58 (Cl. F. Epaud).

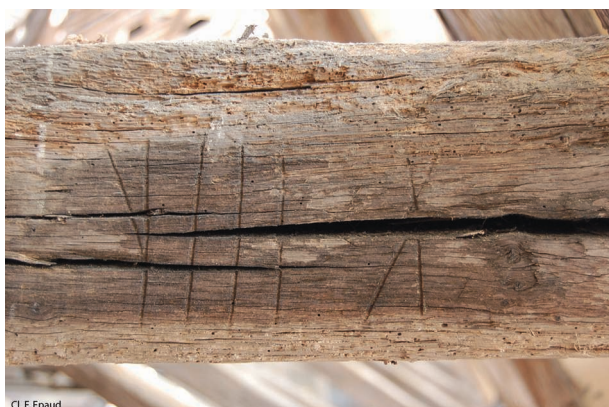
Fig. 40 : Marque de l'entrait retroussé de F28 (1241-1243d) recoupée par une fente de dessiccation (Cl. F. Epaud).

Deux indices permettent d'y répondre. Le premier est la déformation des marques d'assemblage par le retrait du bois et les fentes de séchage, observable sur tous les bois, notamment sur ceux abattus lors des premières coupes (Fig. 40), ce qui prouve que le séchage s'est effectué après l'exécution et la mise en place des fermes. Les bois n'ont donc pas été stockés équarris sinon les marques recouperaient les fentes de dessiccation, et non l'inverse. Le second indice est lié au fait que l'équarrissage de nombreux bois a été forcé et que ces derniers ne sont pas déformés ou vrillés. Lorsque un bois est équarri jusqu'au cœur sur une grande longueur pour le désépaissir ou pour supprimer une courbe naturelle suite à la rectification du profil, le bois "tire à cœur" au séchage et se bombe du côté du cœur en se fissurant. Il a surtout tendance à se vriller et se déformer s'il n'est pas tenu par ses assemblages. Ici, les bois fortement équarris ne se sont pas vrillés ce qui suppose que la mise en place a suivi de près l'équarrissage. Par conséquent, il semble que tous les bois de cette charpente ont été stockés à l'état de grume, dans l'attente du chantier. Cependant, lorsqu'une grume est stockée avec son écorce pendant plusieurs an-

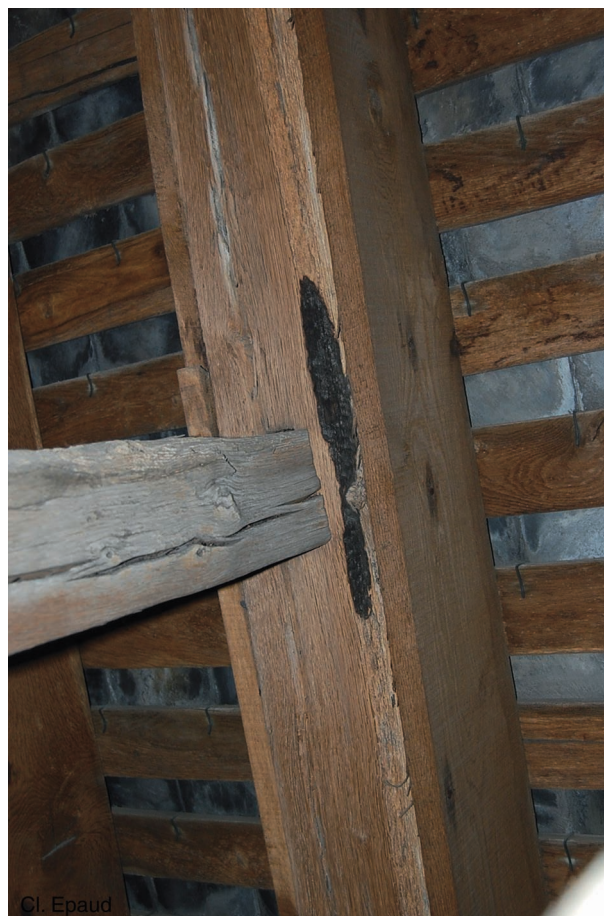
Fig. 41 : Chevron nord de F52, abattu en 1238. Trace d'incendie sur l'arête, recoupée par l'équarrissage (Cl. F. Epaud).

En plusieurs endroits de la charpente, sur plusieurs bois dispersés dans la structure<sup>42</sup> et isolés entre eux, dont trois datés de 1230d, 1238d et 1243d, on observe des traces de carbonisation liées à l'action du feu (Fig. 41). Sur chacun de ces bois, la carbonisation des fibres est recoupée par l'équarrissage. Ces bois ont donc brûlé avant leur équarrissage et leur mise en œuvre, lorsqu'ils étaient encore à l'état de grume. Il est peu probable que cet incendie ait pu se produire en forêt lorsque les arbres étaient encore sur pied car les traces de carbonisation sont parfois ponctuelles, localisées en tête des bois et un incendie en forêt aurait consumé toute la hauteur du tronc. Par ailleurs, il est très improbable

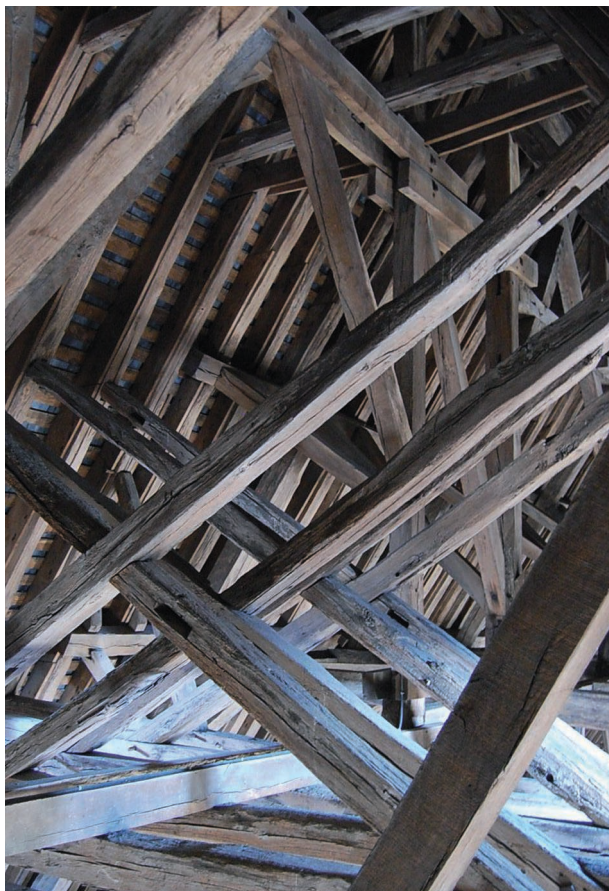
**Fig. 42 :** Réemploi des bois de la première campagne (1256) dans les fermes de la deuxième campagne (1262) (Cl. F. Epaud).

Pour cette construction, le maître charpentier aurait déposé les fermes de plusieurs travées de charpente, à partir de F57 et dont l'emprise au-delà de F67 est difficile à délimiter en raison de la reconstruction de 1747, afin d'établir un plancher de travail pour le levage des fermes des toitures transversales et de la flèche. Après l'achèvement de ces ouvrages, les fermes attenantes F57-F67 ont été remontées en réemployant des bois des fermes d'origine. Cette reconstruction réemploie, pour certaines fermes secondaires, des chevrons et quelques écharpes des fermes démontées, pour le raidissement des nouveaux chevrons (Fig. 42). La structure de ces fermes s'en est retrouvée modifiée avec le remplacement des grandes écharpes par des aisseliers et des contrefiches. De même, les fermes principales ont une structure similaire à celle des fermes précédentes à l'exception des assemblages des faux entrails au poinçon qui témoignent d'une certaine maladresse en termes de

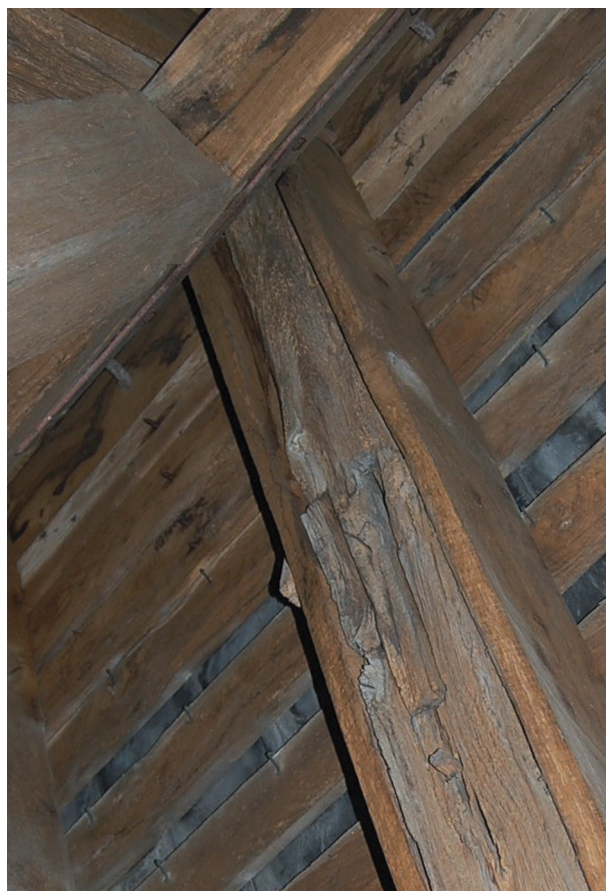
**Fig. 43 :** Greffe de la tête du chevron de F56 (Cl. F. Epaud).

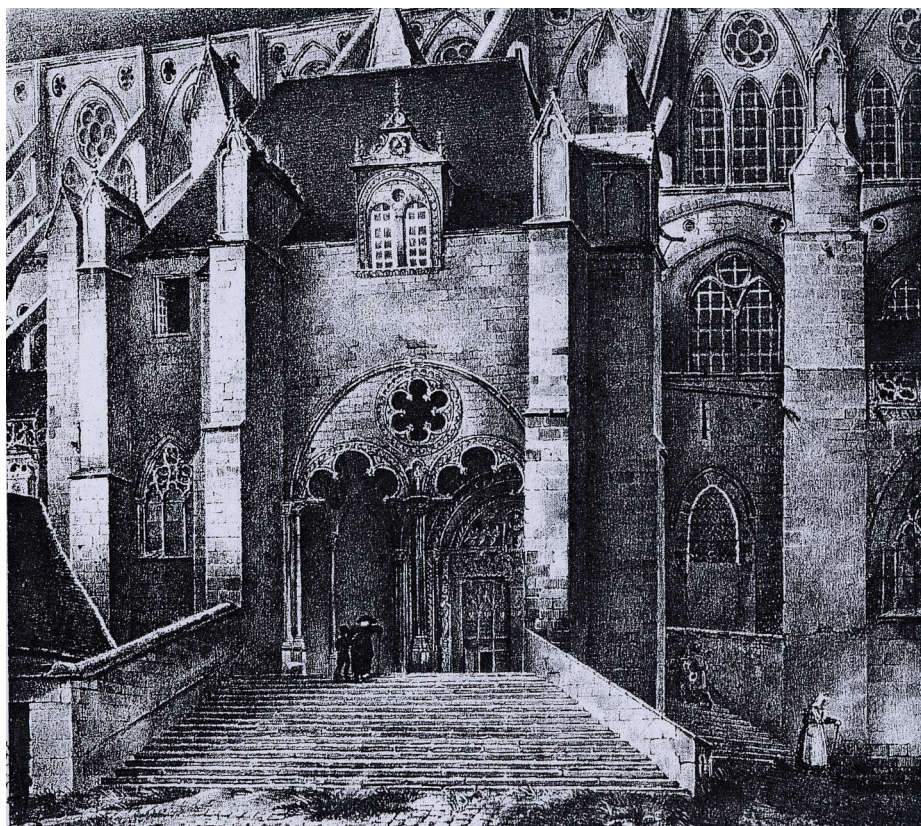
**Fig. 46 :** Portail latéral nord avec vue, en arrière plan, des arcs-boutants des piles 7 et 8, pourvus d'une troisième arcade supérieure. Dessin de Hazé 1830, Album du Berry lithographié, dédié et présenté à S. A. R. Madame, duchesse de Berry, 1<sup>re</sup> partie, Bourges, tiré de ROGER, GAUCHERY 1916 : pl. I.

Il est probable que le faux-transept fut également refait lors de ce chantier comme semble le prouver certaines représentations d'époque moderne (Fig. 45). Ce faux-transept ainsi que la flèche furent définitivement supprimés, là encore en raison de leur mauvais état, et remplacés en 1747 par une charpente à deux versants réunissant les toitures de la nef et du chœur. Cette nouvelle charpente contient en réemploi de nombreux bois datés par dendrochronologie après 1527d provenant de cette flèche et du faux-transept. Cette hypothèse suppose donc que la cathédrale fut dotée, peu après l'achèvement des grandes toitures, d'une flèche et d'un faux transept alors que, jusqu'à présent, ces ouvrages étaient attribués à la fin du XIV<sup>e</sup> s. ou au XV<sup>e</sup> s. (ROGER, GAUCHERY 1916 : 177-199 et BRANNER 1962 : 71). Pour supporter l'ossature de cette flèche, on ajouta deux arcs diaphragmes à doubles rouleaux au-dessus de la voûte sexpartite, au droit de la 7<sup>e</sup> et 8<sup>e</sup> pile. De même, pour reprendre la poussée de ces arcs et aussi pour supporter les pignons du faux-transept sur les gouttereaux, les arcs-boutants de ces piles reçurent chacun un troisième arc, lesquels furent conservés jusqu'aux restaurations du début du XIX<sup>e</sup> s. (Fig. 46).

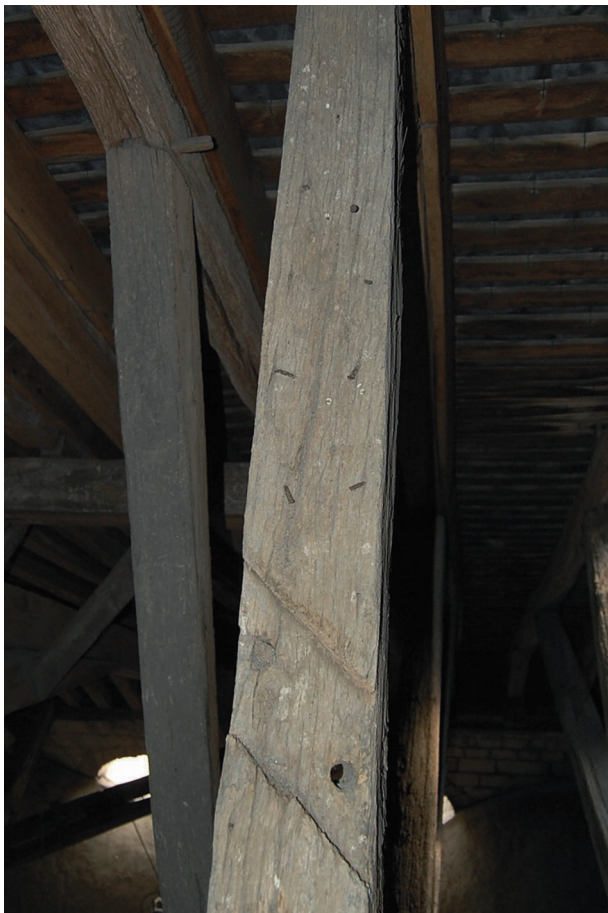
**Fig. 47 :** Face supérieure d'un chevron de la première campagne (1256) réemployé en 1262, montrant les clous de fixation du lattis et l'entaille à mi-bois pour la longrine du contreventement du chevronnage (Cl. F. Epaud).

Dans la partie refaite en 1262, plusieurs chevrons réemployés, provenant de la charpente mise en place en 1256, montrent leur ancienne face externe avec les traces de fixation du lattis des matériaux de couverture (Fig. 47). Ces traces sont précieuses archéologiquement car elles n'ont pas été remaniées ultérieurement et témoignent de la couverture posée sur ce chevronnage entre 1256 et 1262. Ces chevrons réemployés montrent des rangées d'un ou de deux clous, espacées en moyenne de 11,7 cm, avec un écart type de 1,2 cm. Cet espacement du lattis ne semble pas correspondre à celui requis pour des tables de plomb comme à la cathédrale de Rouen, vers 1230, où les voliges sont clouées tous les 18 cm. Il est cependant adapté à des grandes tuiles puisque l'entrevous du lattis correspond au recouvrement du tiers de la tuile, soit au pureau apparent. Les tuiles de cette couverture avaient donc une longueur de 35 cm. Dans le comble d'un collatéral de la nef, un fragment (14,5 x 10 x 1,7 cm) d'une tuile recouverte d'une glaçure brun-vert a été retrouvé en 1996 (FÉRAUGE, MIGNEREY 1996 : 148) mais rien ne permet de le rattacher à la couverture d'origine.
