## Éléments d'archéologie du bâti pour une histoire de la boucherie francilienne contemporaine (Val-de-Marne, Seine-Saint-Denis)

Jean-Yves Dufour

**Mots-clés :** Ferme, boucherie, abattoir, architecture vernaculaire, banlieue, artisanat, alimentation.

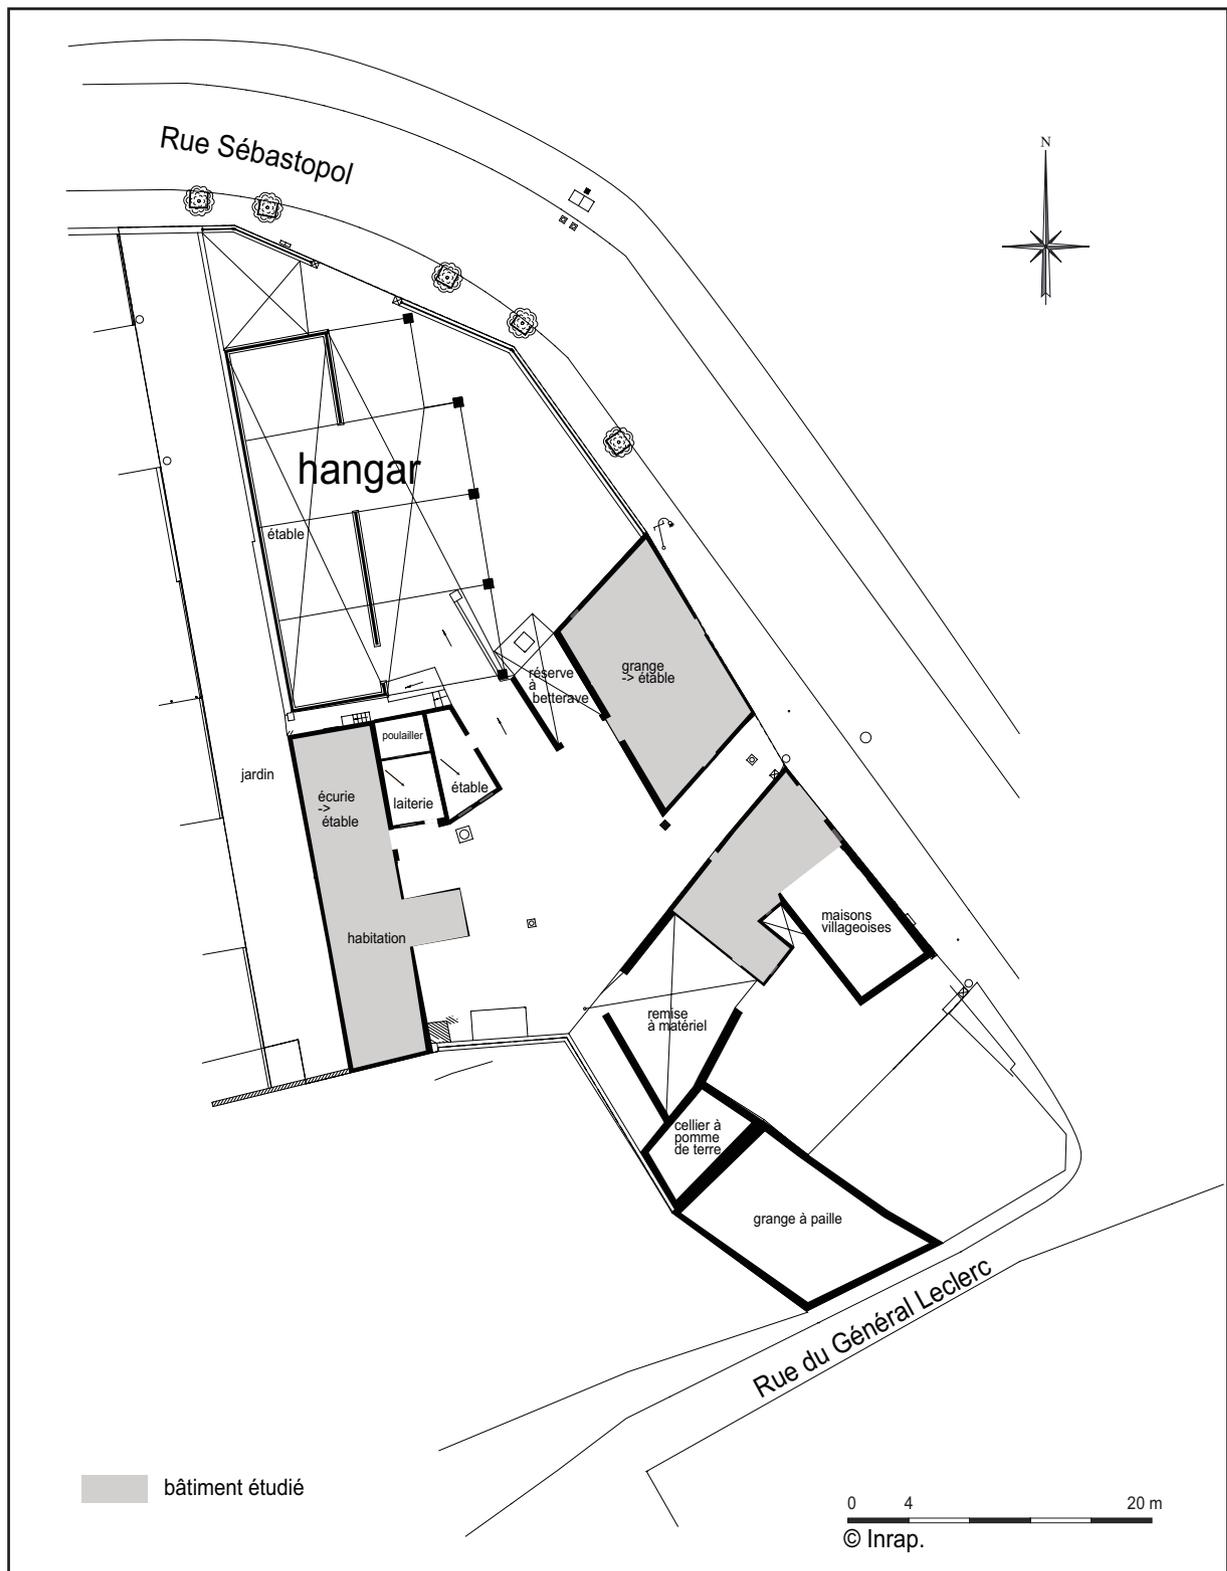
**Fig. 2 :** Plan de la ferme des Murets à La Queue-en-Brie (94), rez-de-chaussée, état final (© Inrap).  
 Nb : l'ancienne grange à paille localisée au sud, n'est pas incluse dans le projet d'aménagement.

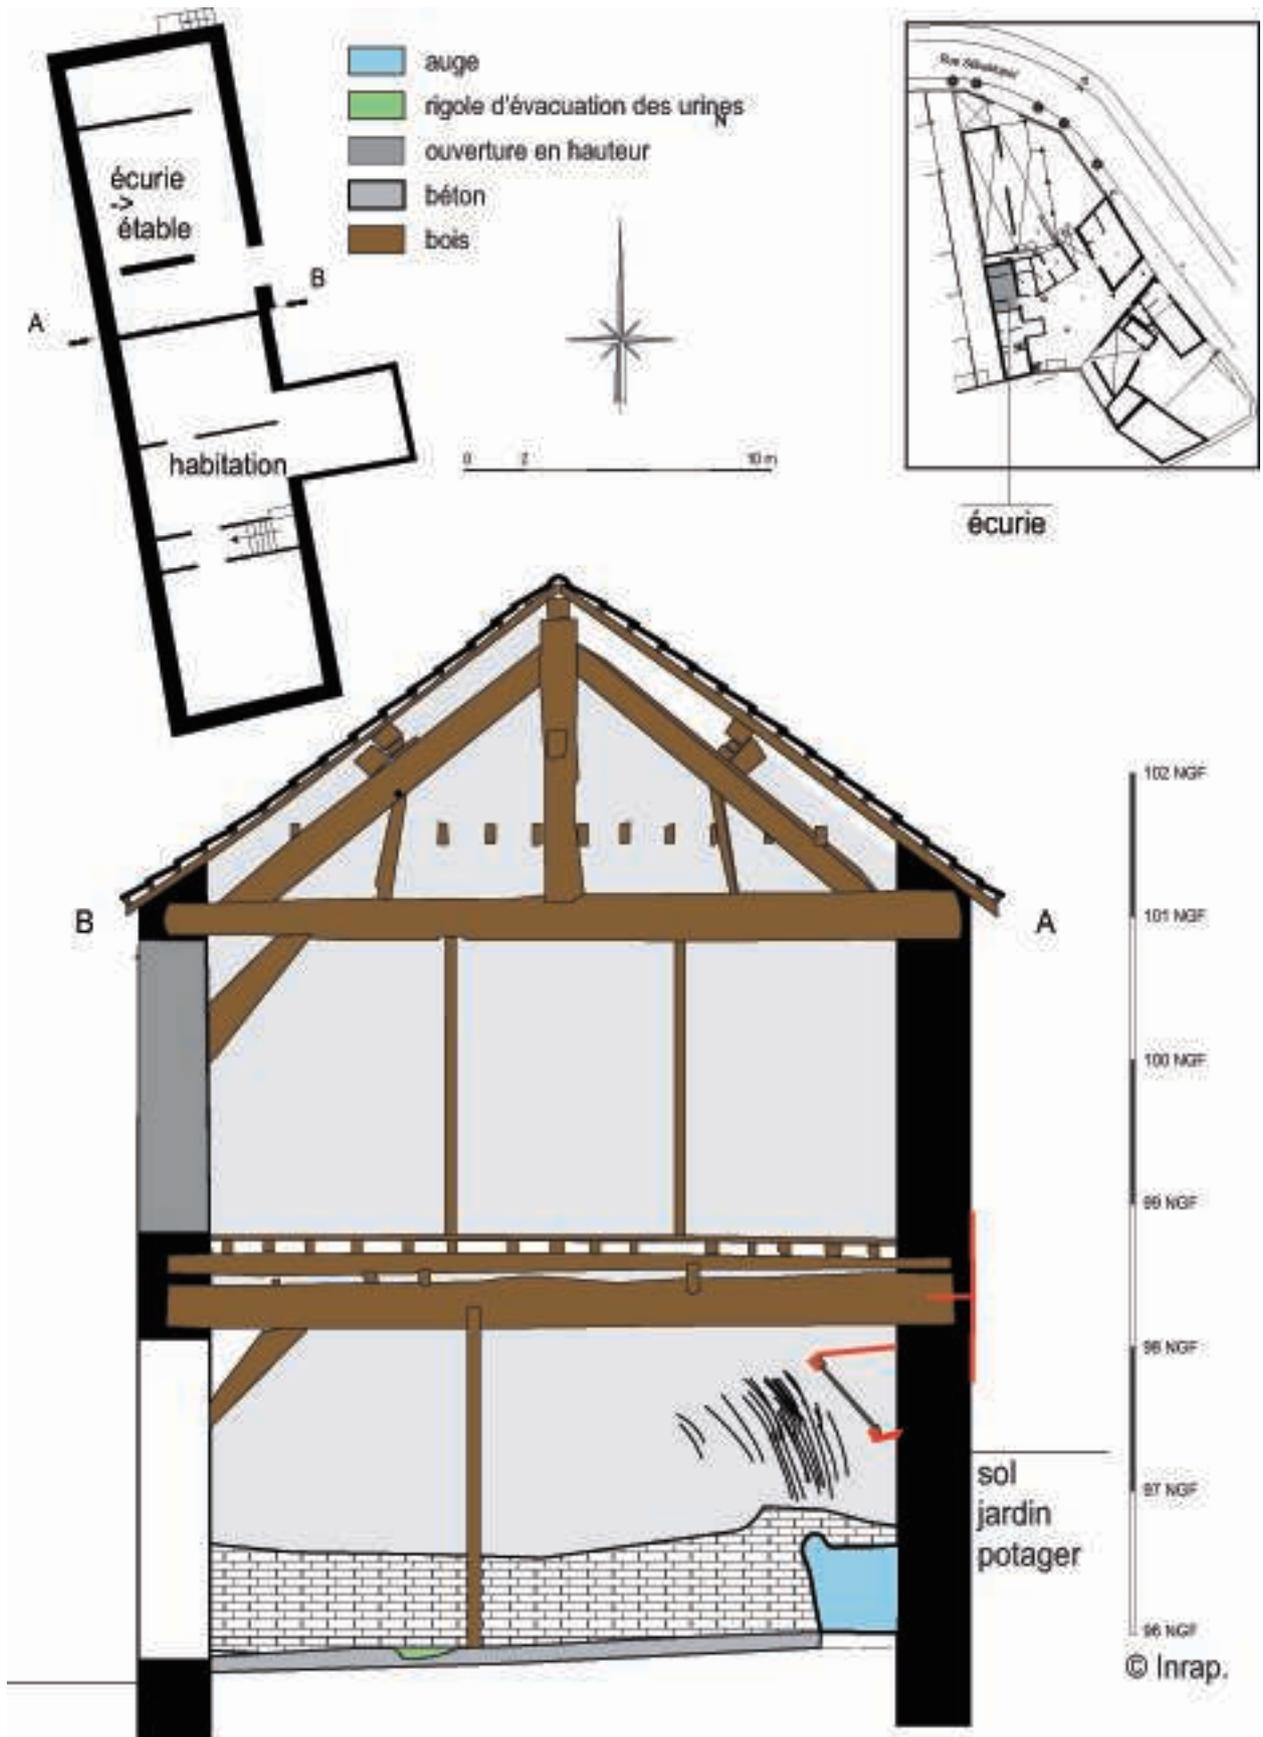
Fig. 3 : L'écurie du XIX<sup>e</sup> s. Plan au sol et coupe avec grenier (© Inrap).

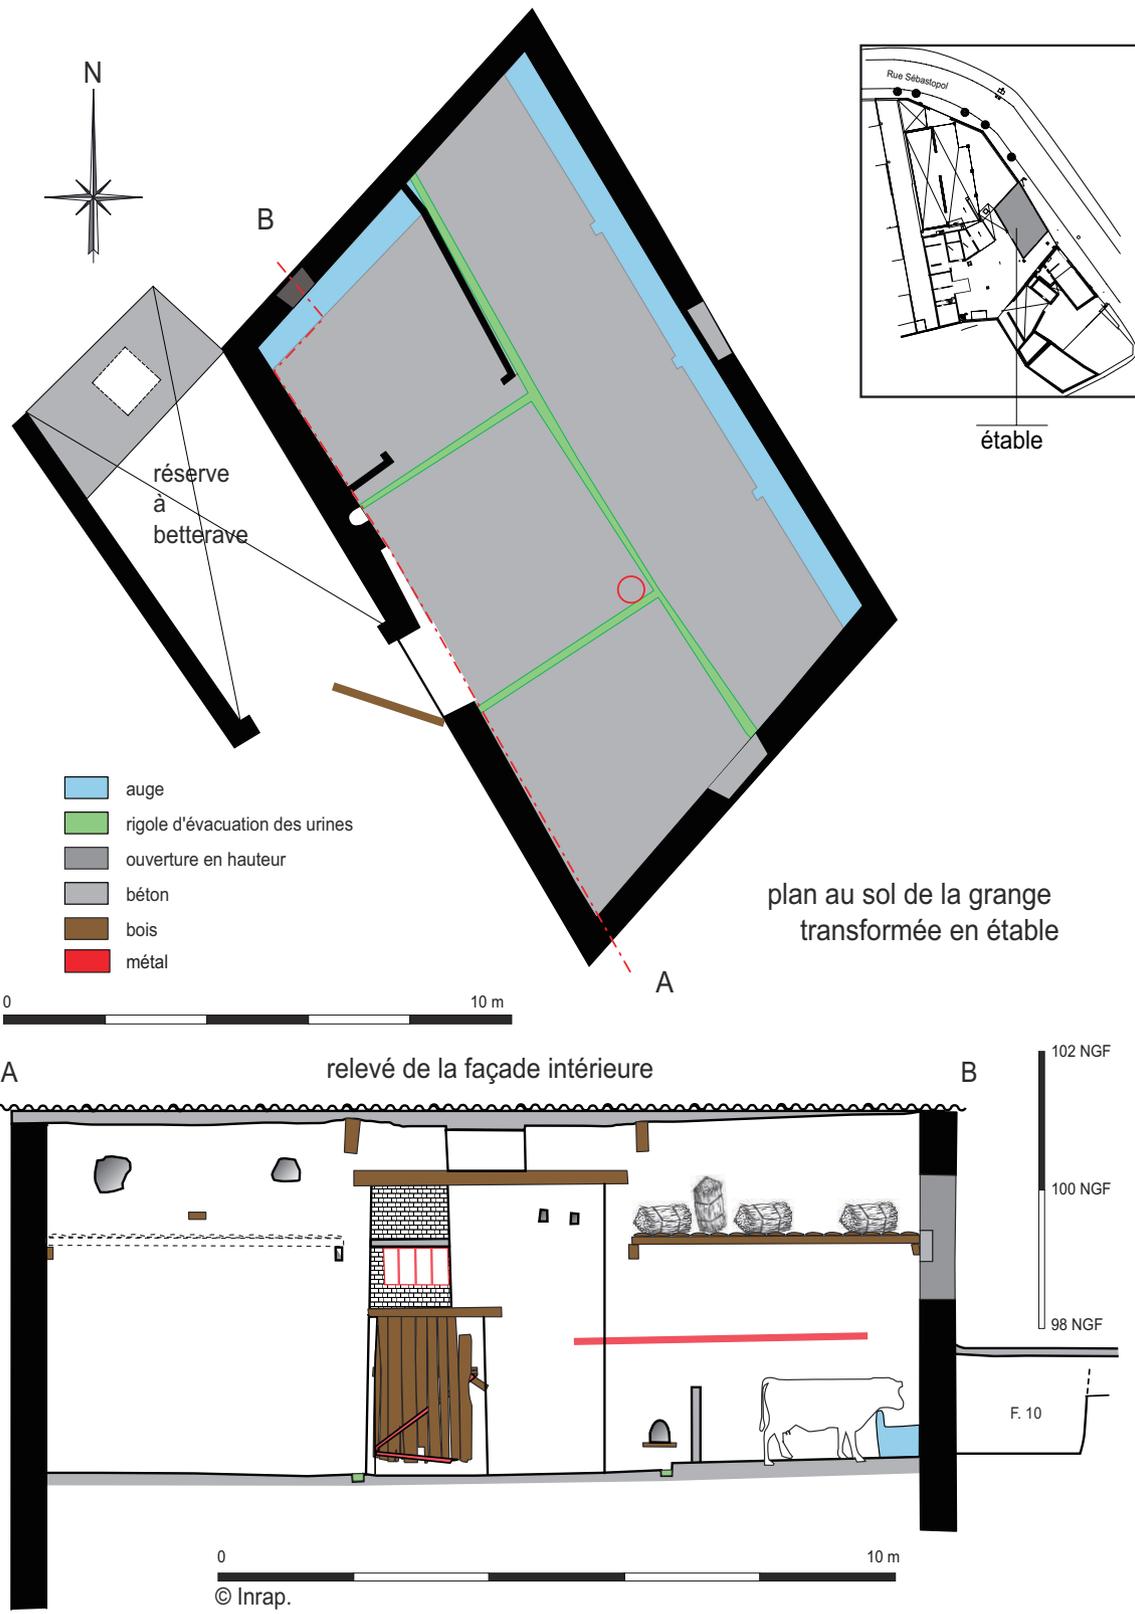
Fig. 4 : La grange de la ferme des Murets transformée en étable (© Inrap).

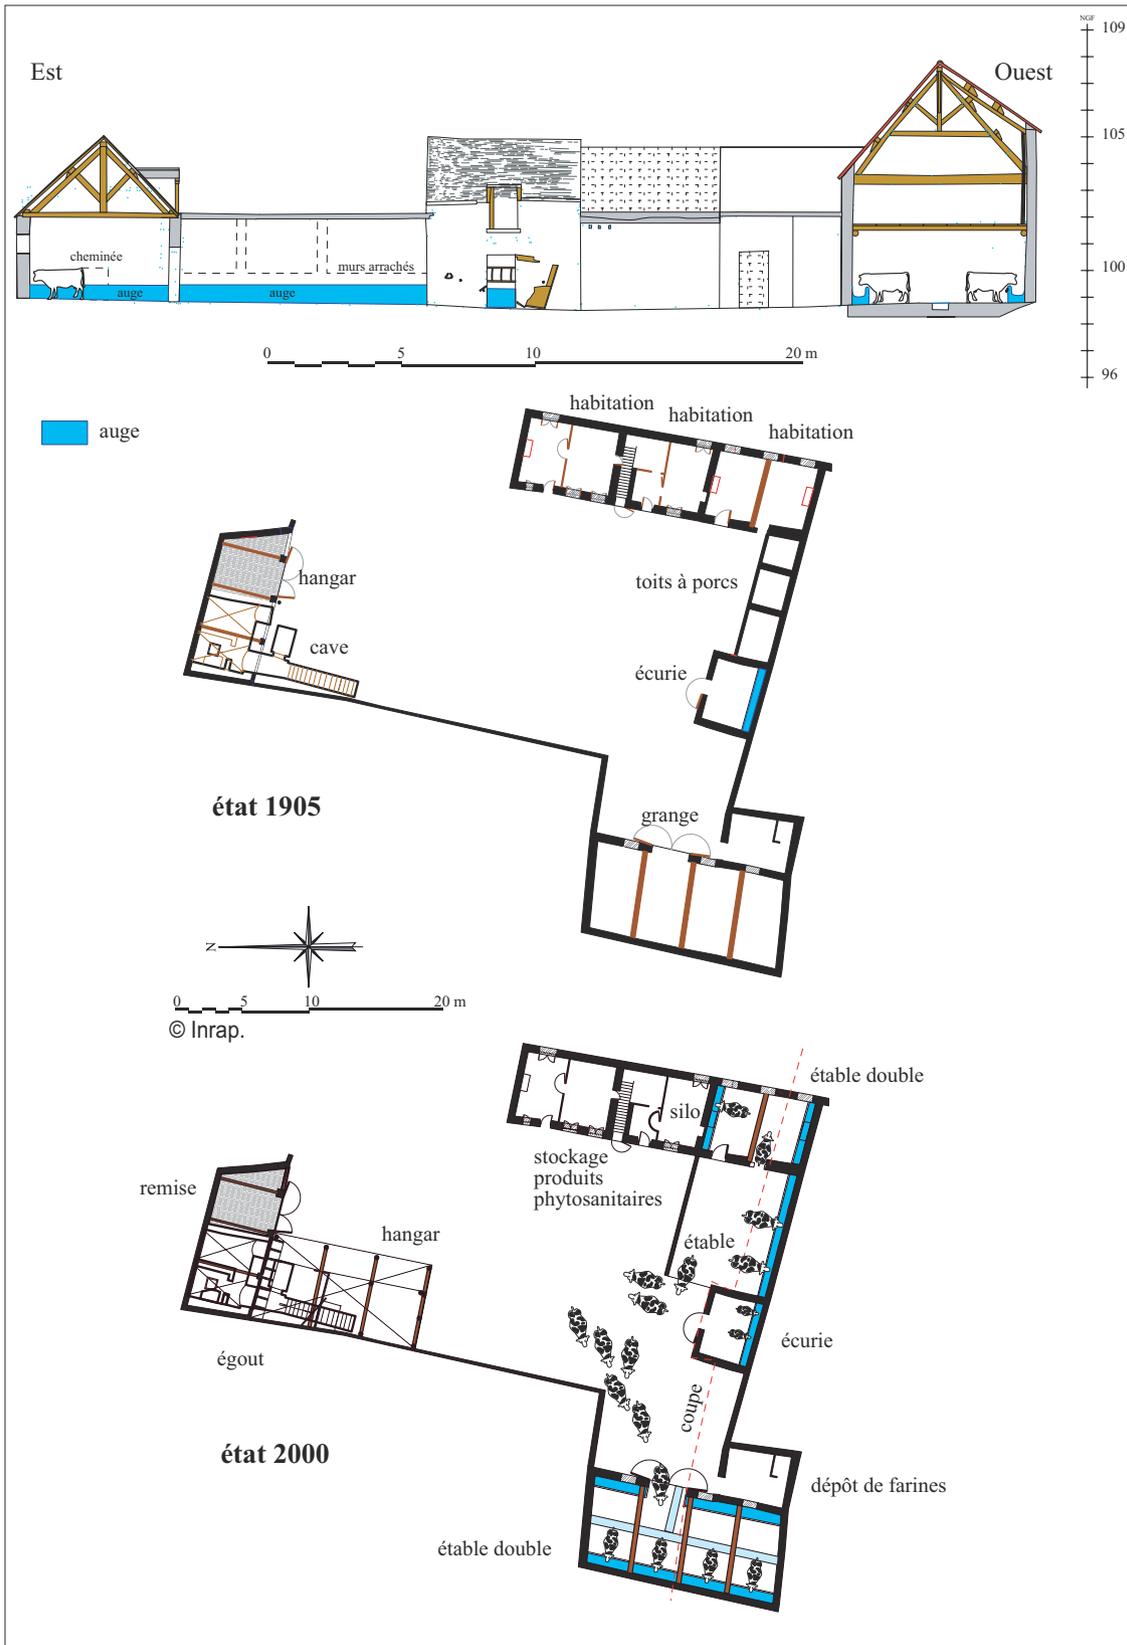
Fig. 5 : Évolution de la fonction des bâtiments de la ferme Coat à Sucy-en-Brie (© Inrap).

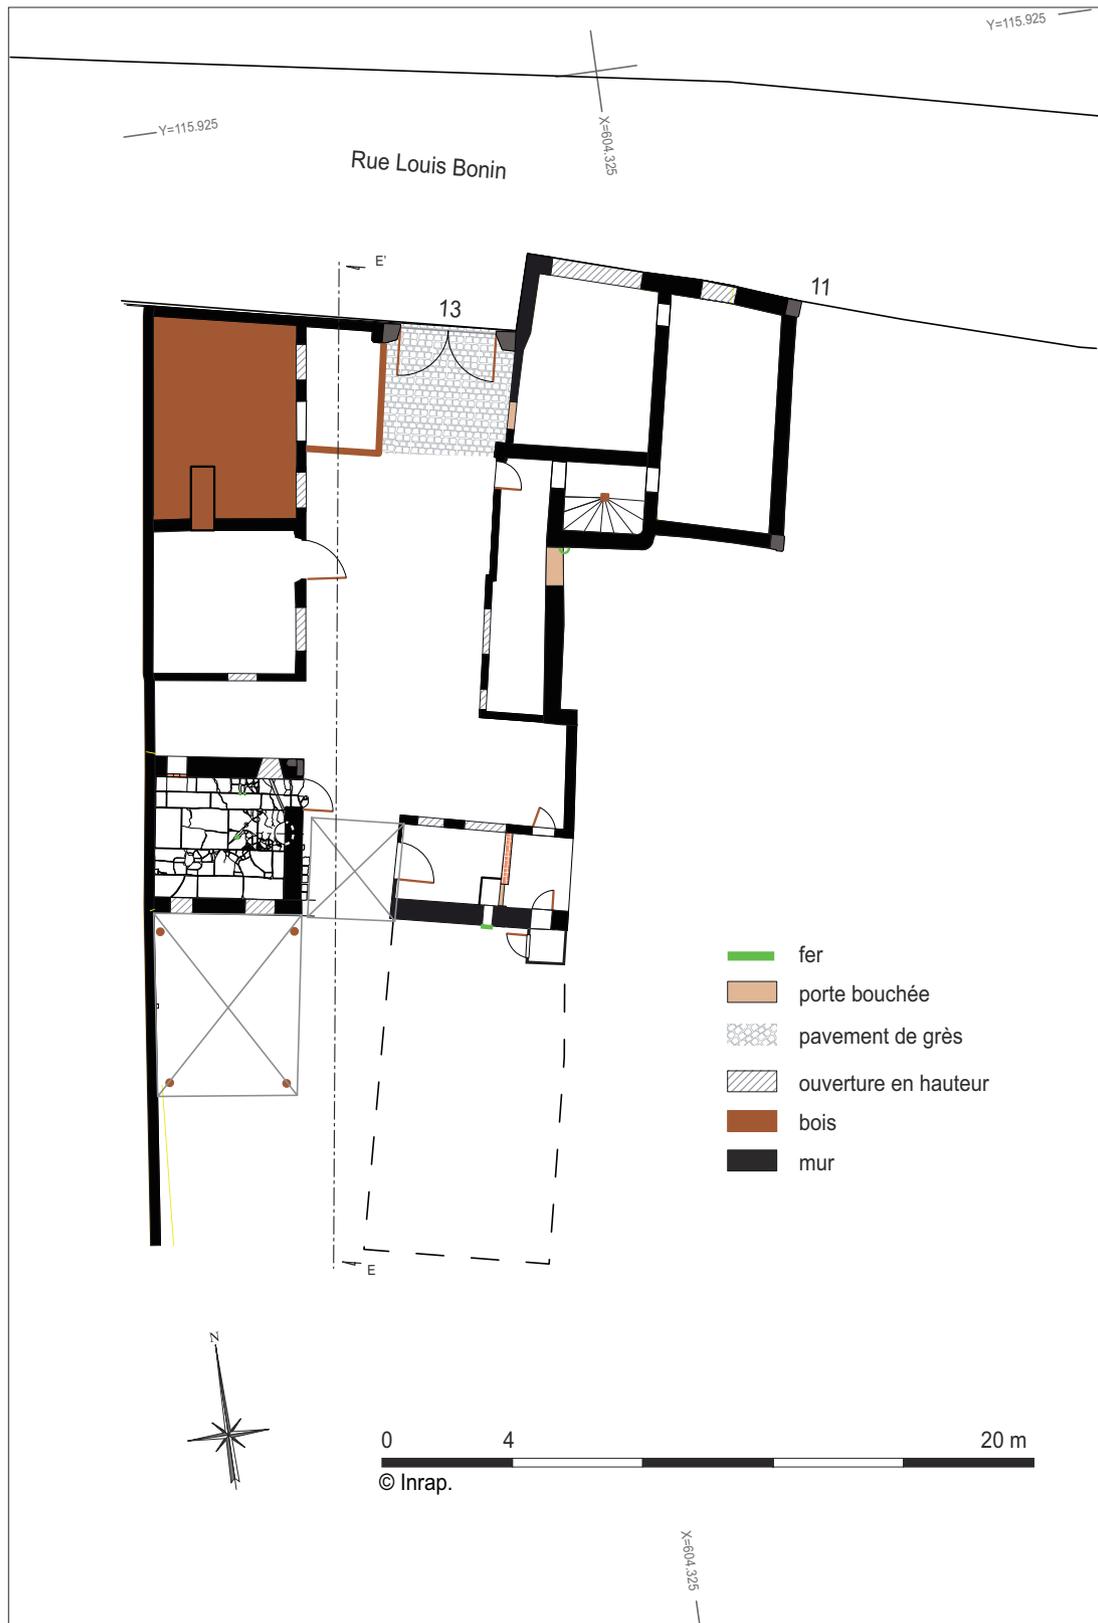
Fig. 6 : Plan de rez-de-chaussée et d'entresol de la maison du 13 rue Louis Bonin à Orly (© Inrap).

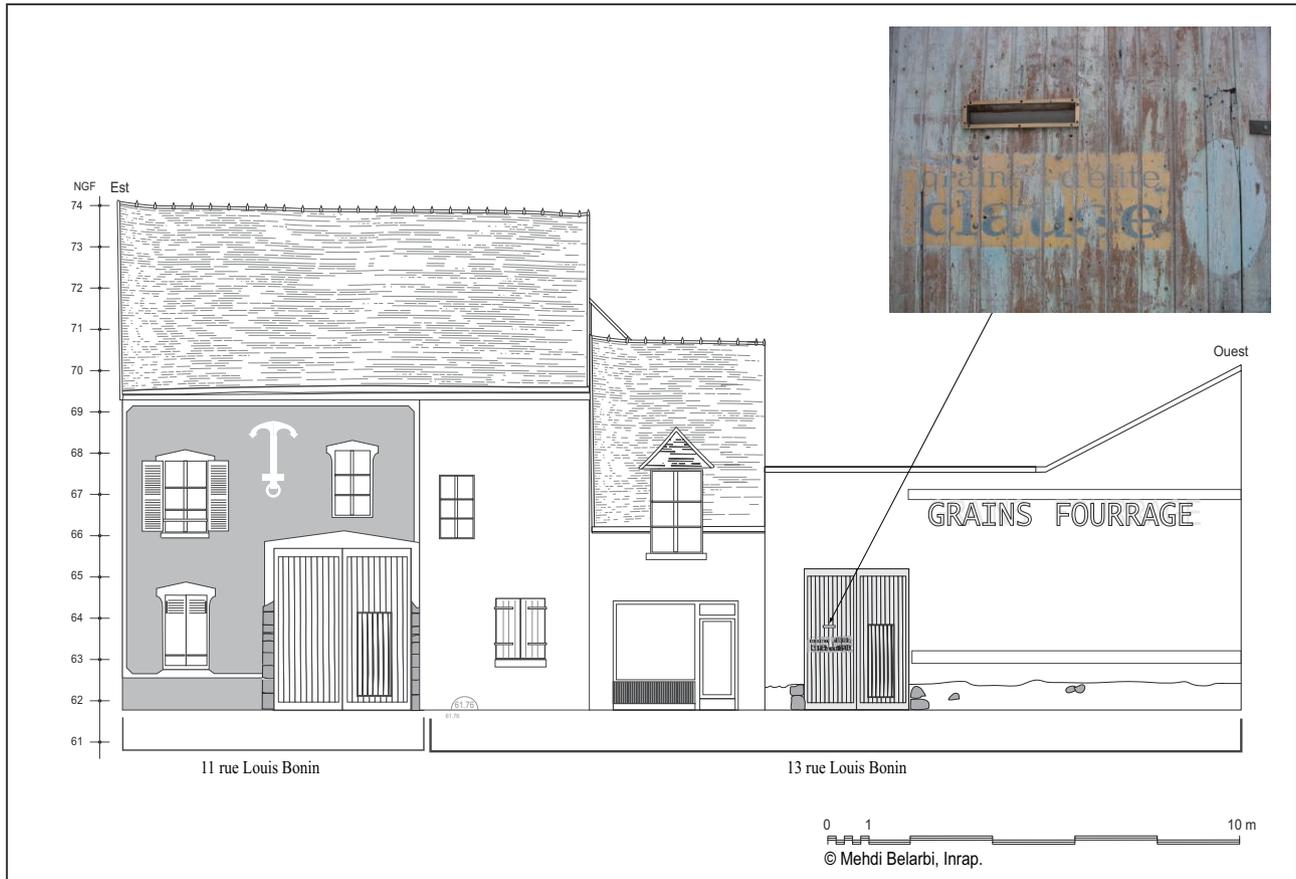
Fig. 7 : Relevé de façades des maisons étudiées aux 11 et 13 rue Louis Bonin à Orly (© Mehdi Belarbi, Inrap).

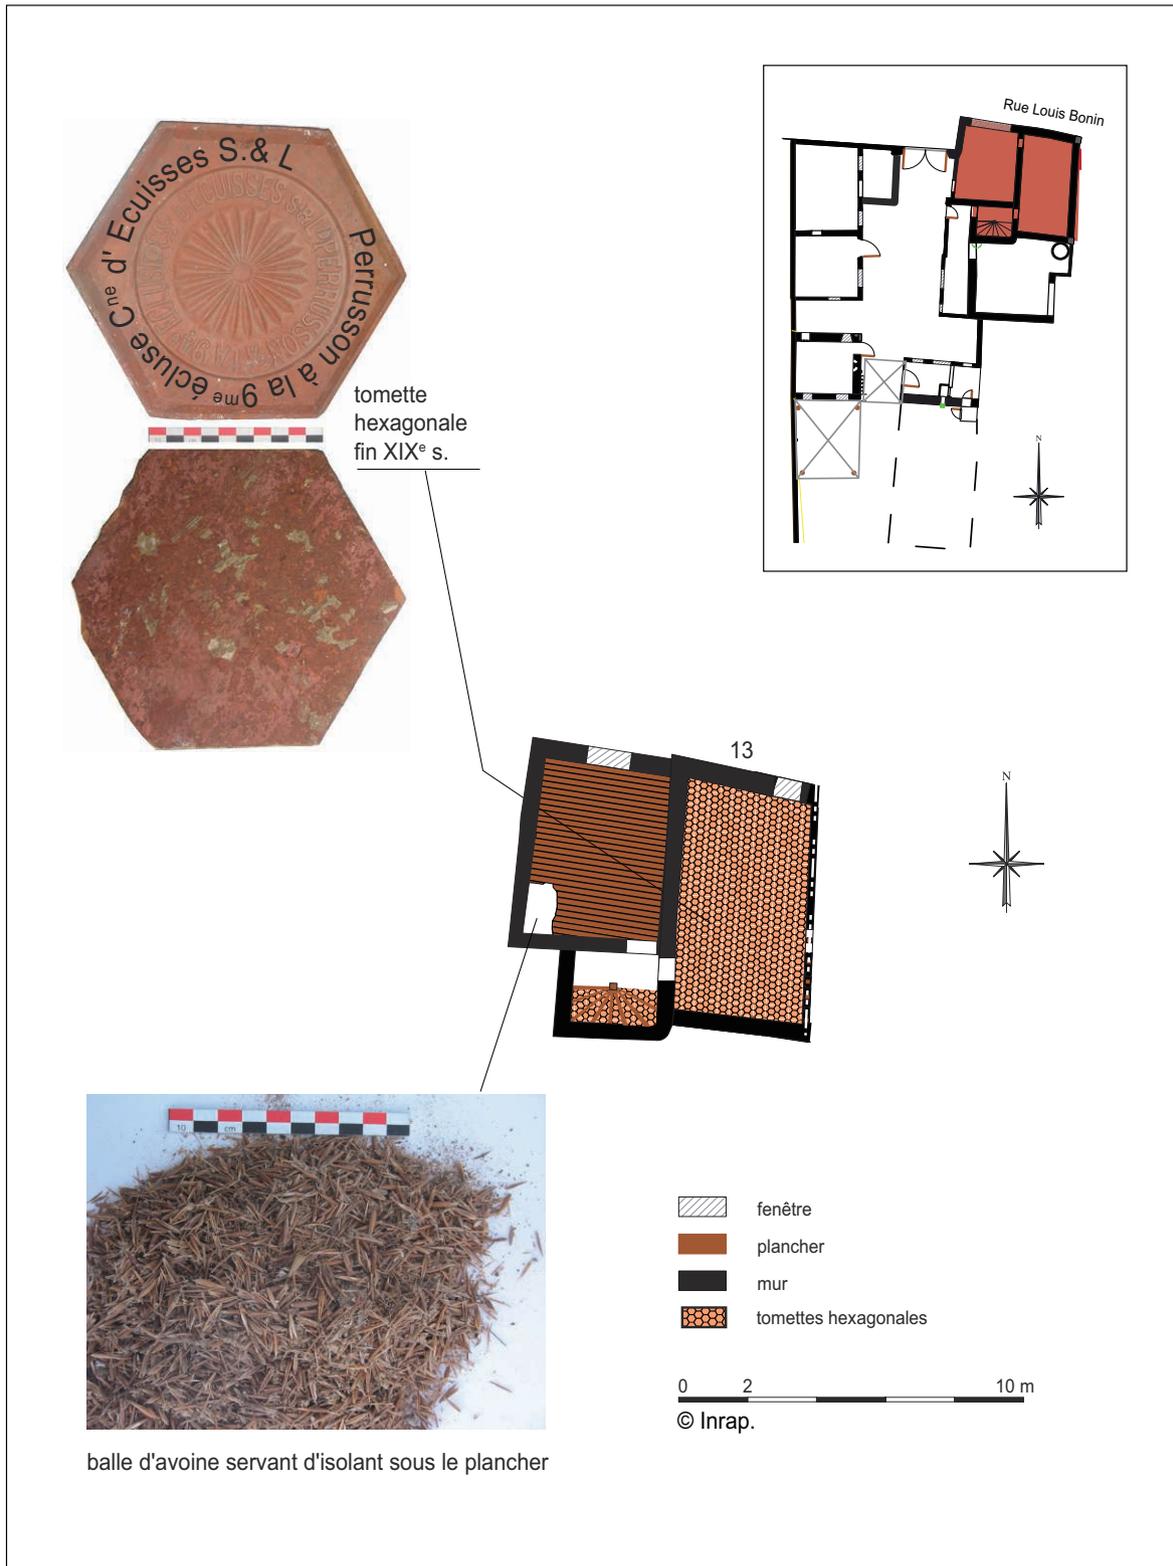
Fig. 8 : Maison du 13, rue Louis Bonin. Plan de l'étage (© Inrap).

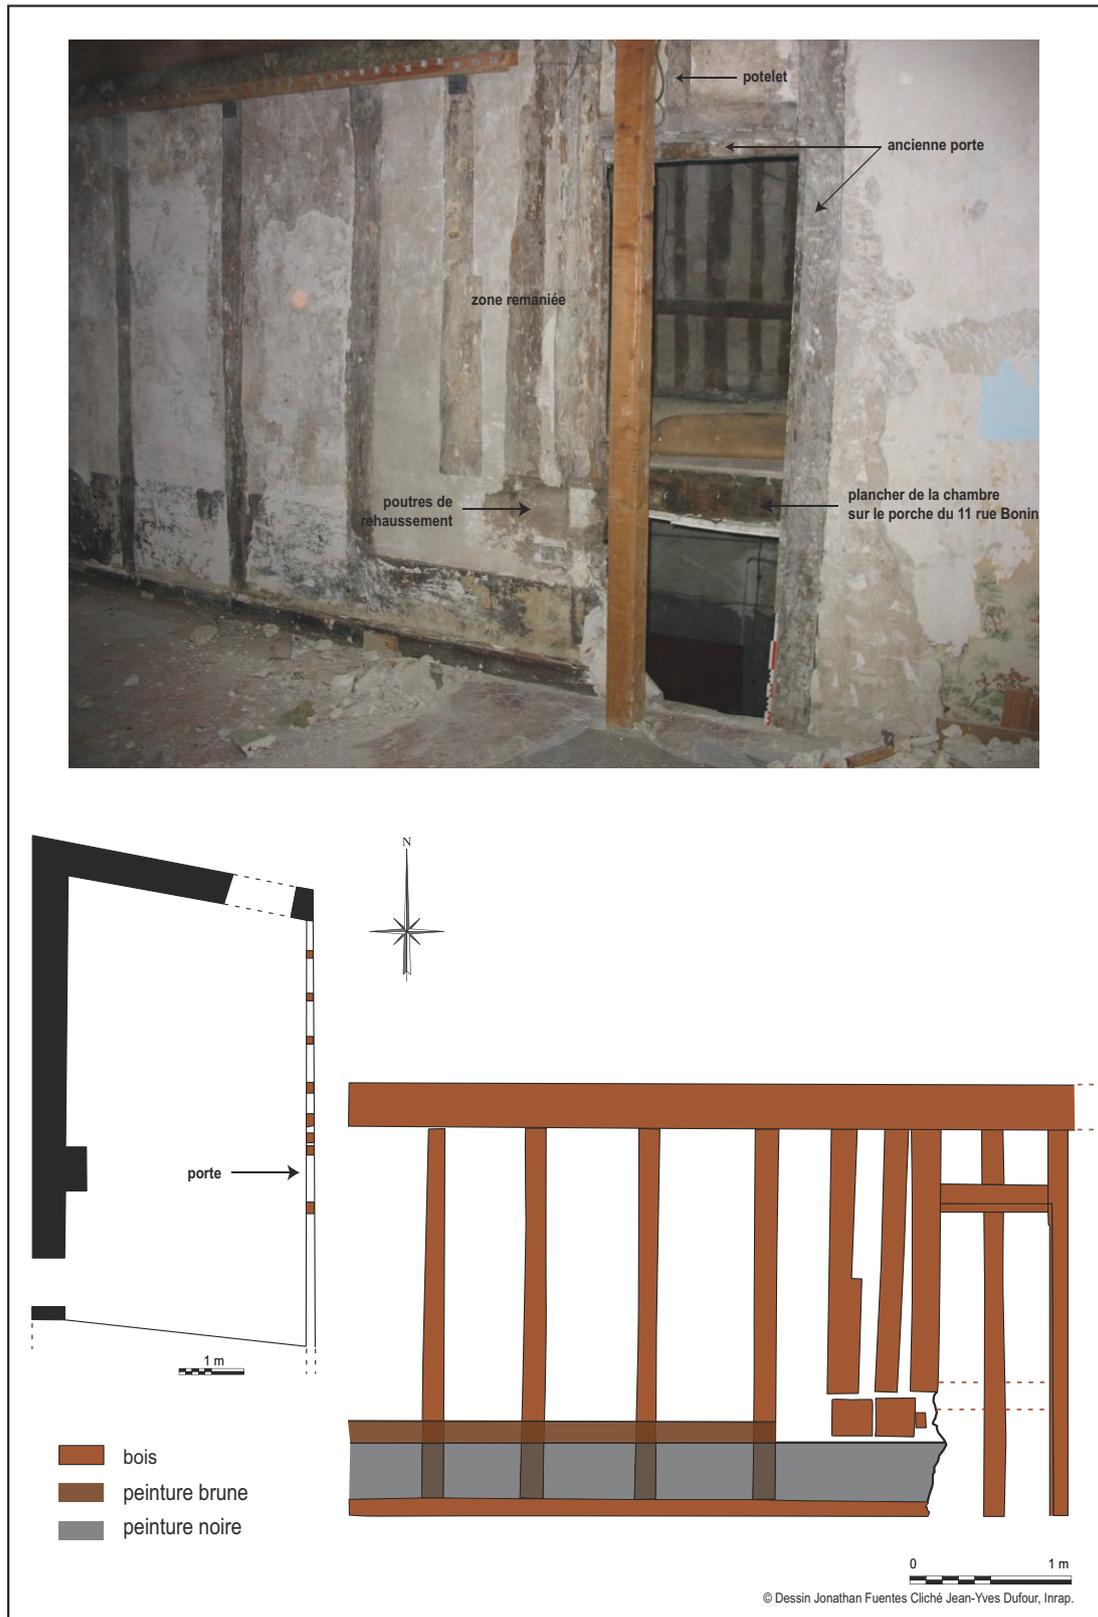
Fig. 9 : La chambre à l'étage du 13 de la rue Bonin. Vue et relevé du pan du bois signalant une ancienne porte  
 (© Dessin Jonathan Fuentes, Cliché Jean-Yves Dufour, Inrap).

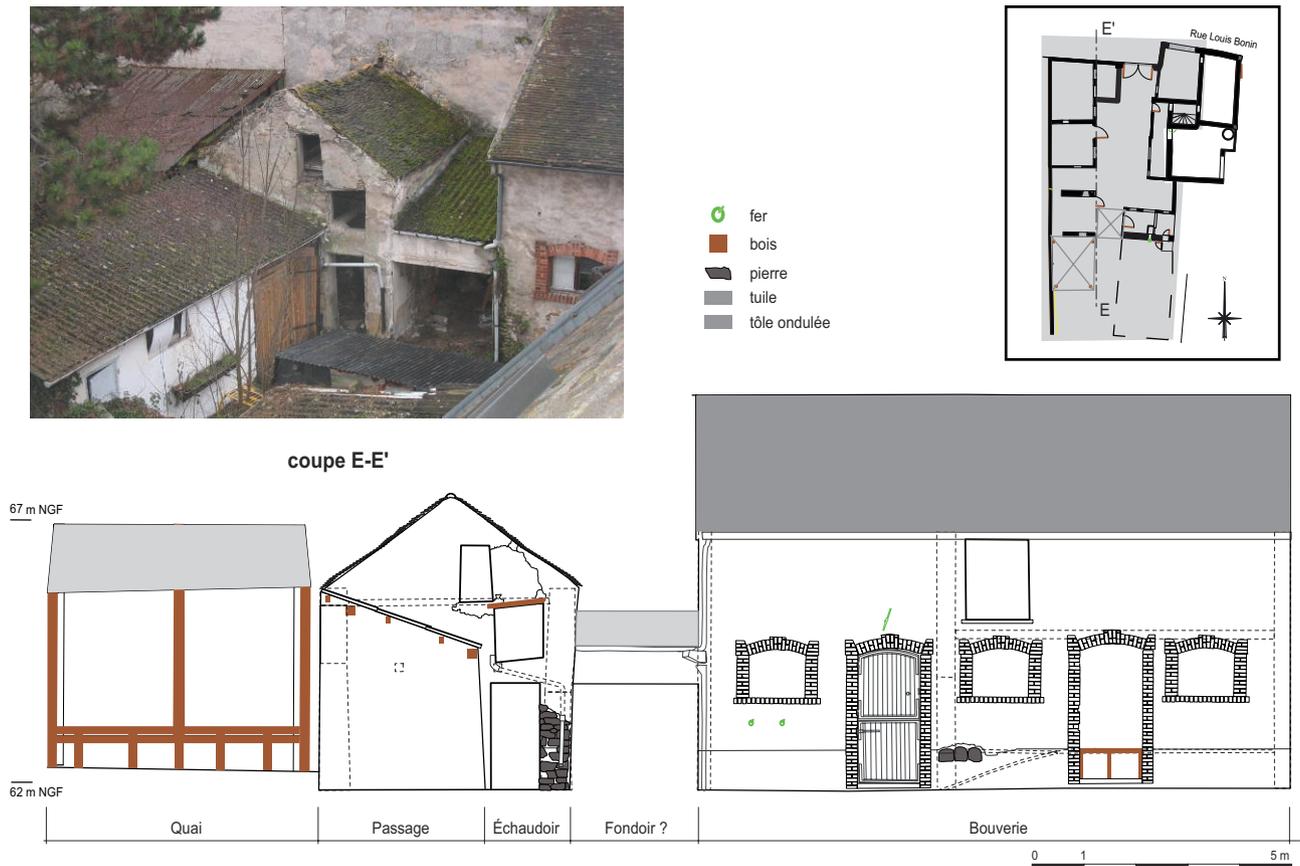
Fig. 11 : Relevé des façades nord-sud des bâtiments observés au 13 rue Louis Bonin à Orly (© Cellule topographie, Inrap).

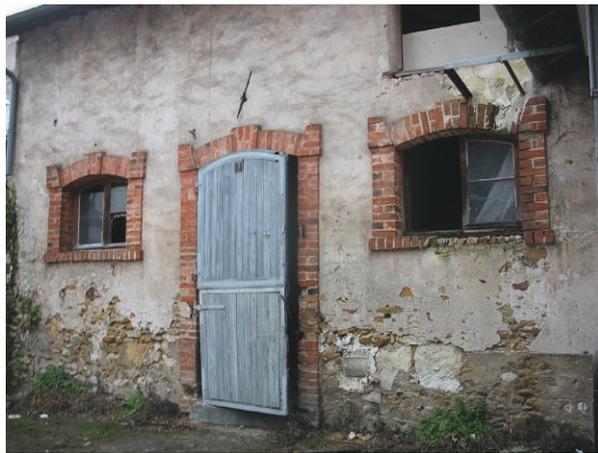
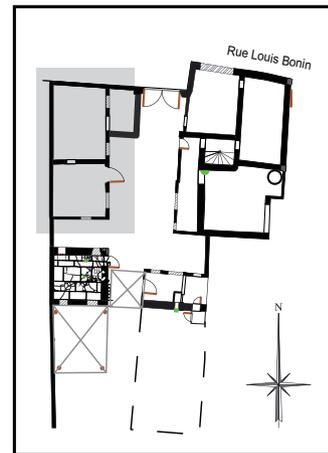
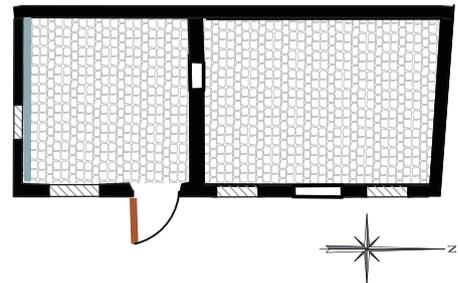
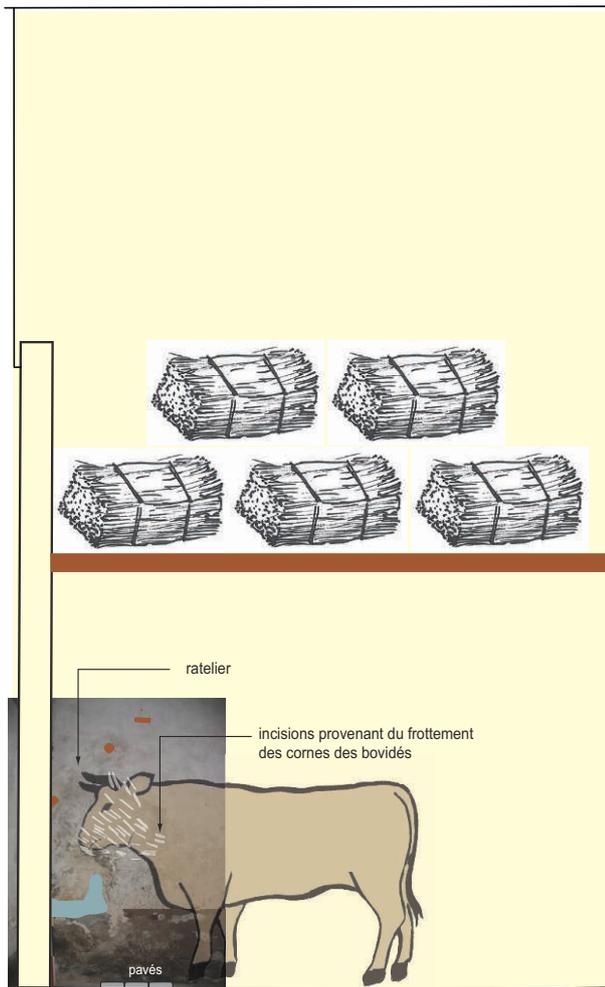
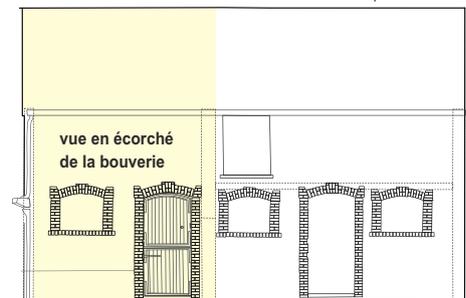
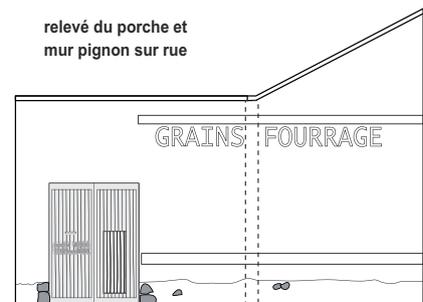
relevé du porche et mur pignon sur rue

auge bois

Fig. 12 : Plan, relevé de façade, relevé de pignon et restitution intérieure de l'étable du 13 de la rue Louis Bonin à Orly (© Inrap).

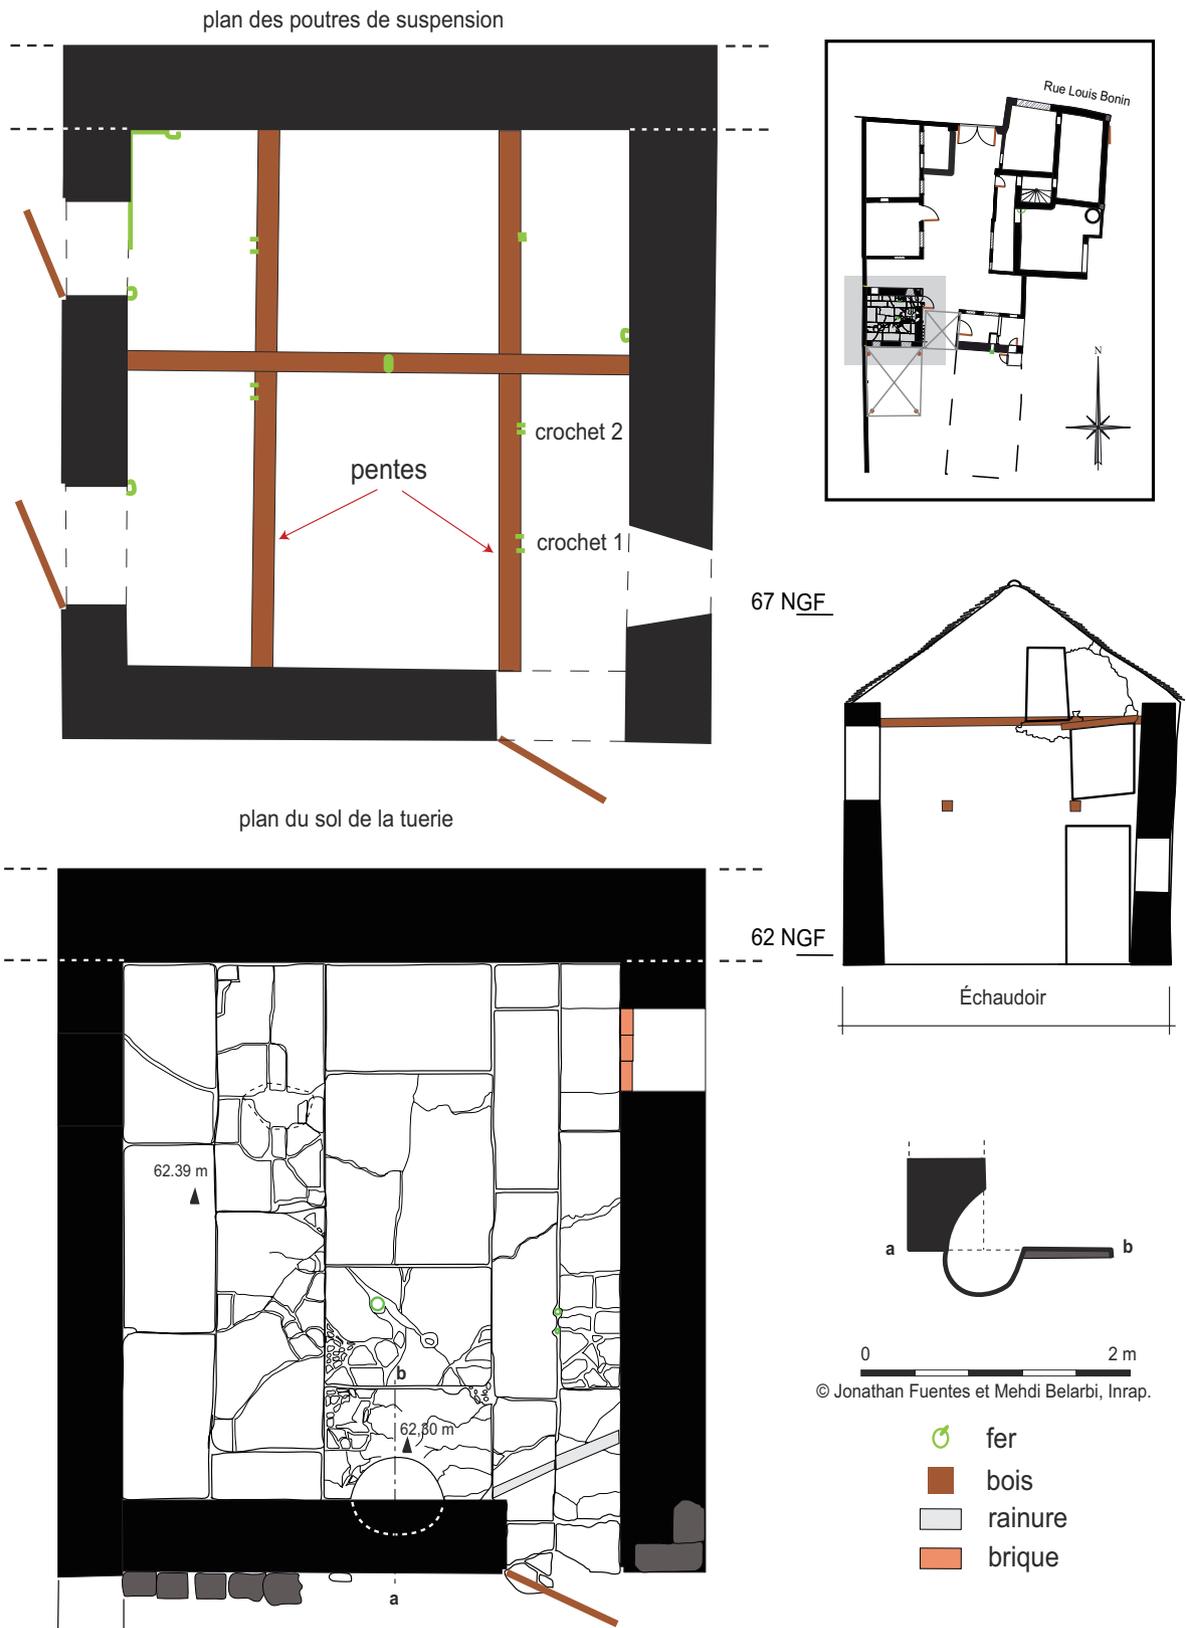
Fig. 13 : L'échaudoir (© Jonathan Fuentes et Mehdi Belarbi, Inrap).

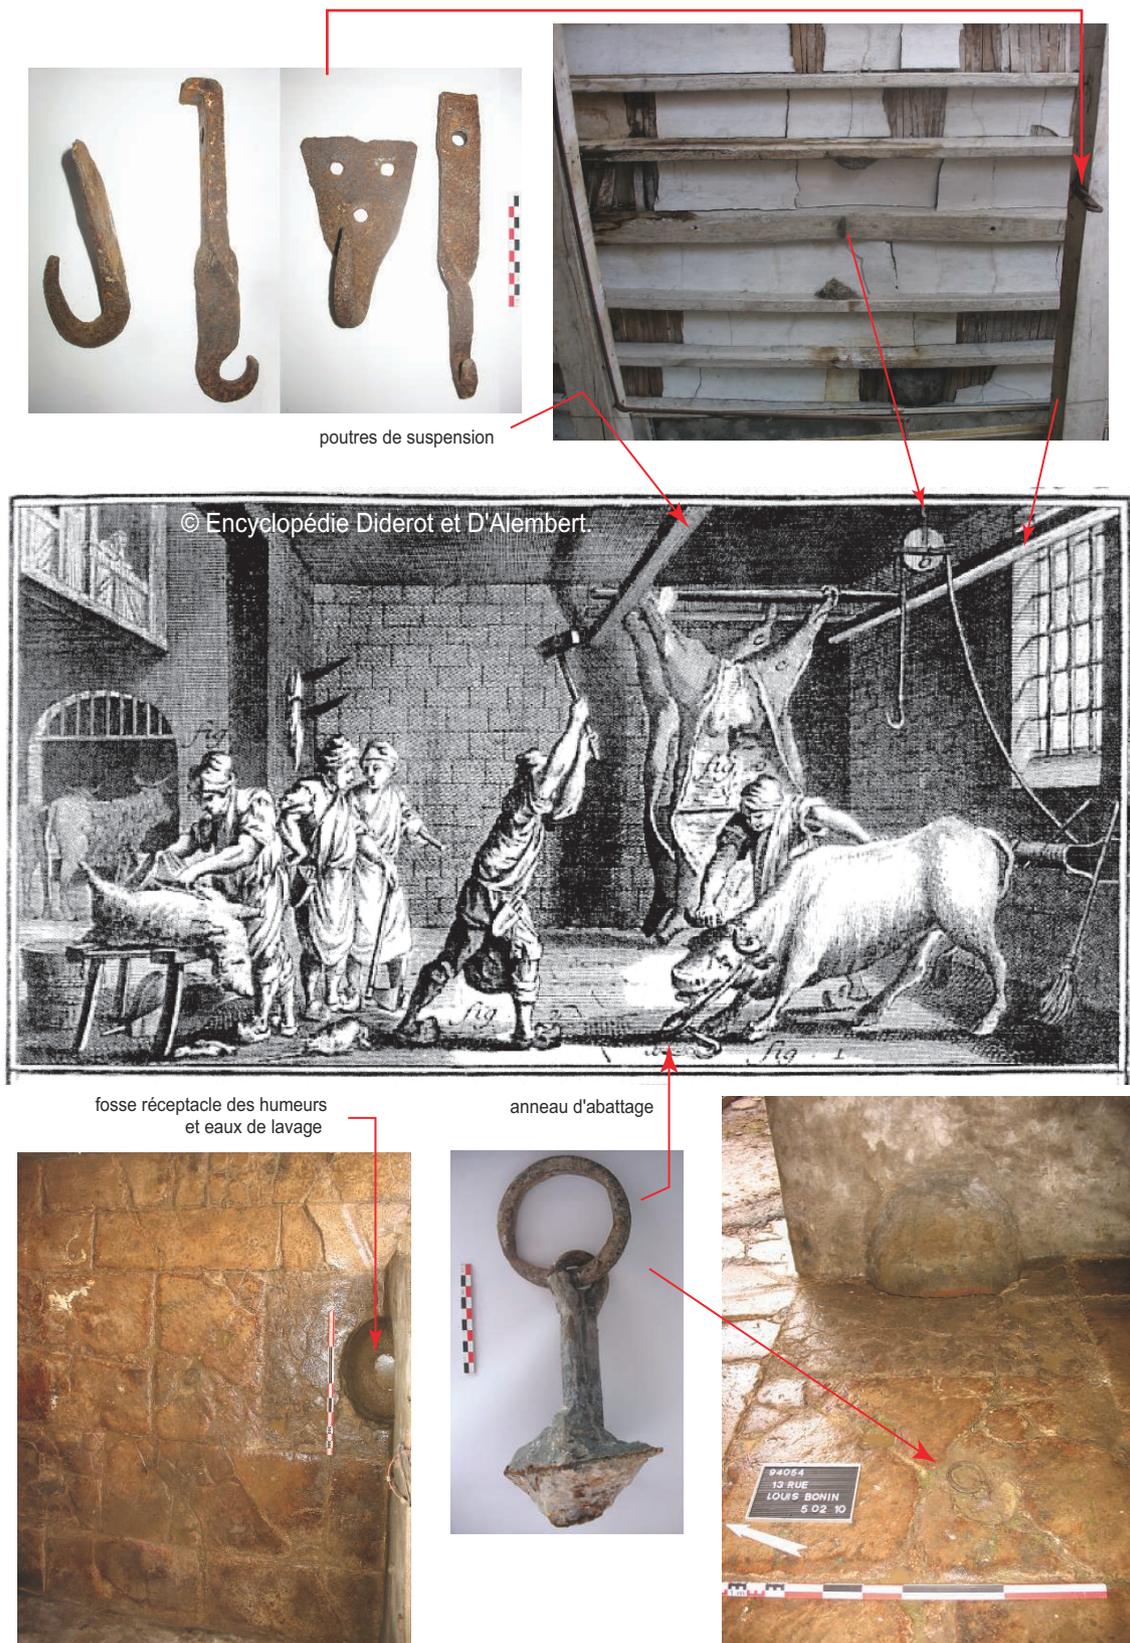
Fig. 14 : Vues explicatives de la tuerie (© Encyclopédie Diderot et D'Alembert. Clichés Jean-Yves Dufour et Jonathan Fuentes, Inrap).

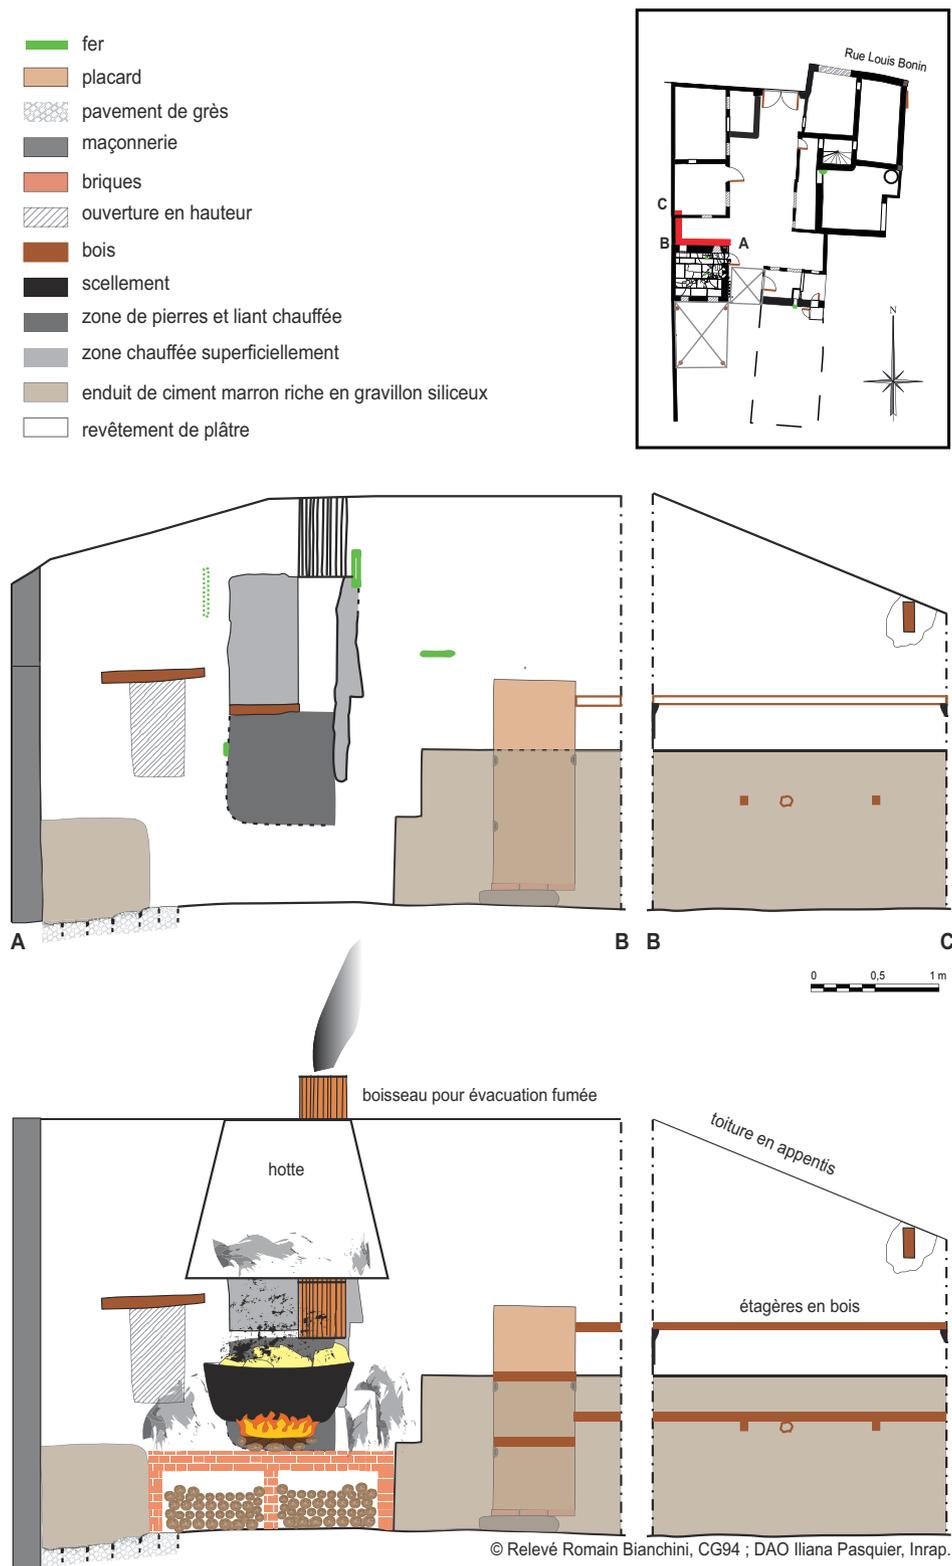
Fig. 16 : Relevé mural et interprétation du fondoir (© Relevé Romain Bianchini, CG94 ; DAO Iliana Pasquier, Inrap).
