## Éléments d'archéologie du bâti pour une histoire de la boucherie francilienne contemporaine (Val-de-Marne, Seine-Saint-Denis)

Jean-Yves Dufour

**Mots-clés :** Ferme, boucherie, abattoir, architecture vernaculaire, banlieue, artisanat, alimentation.

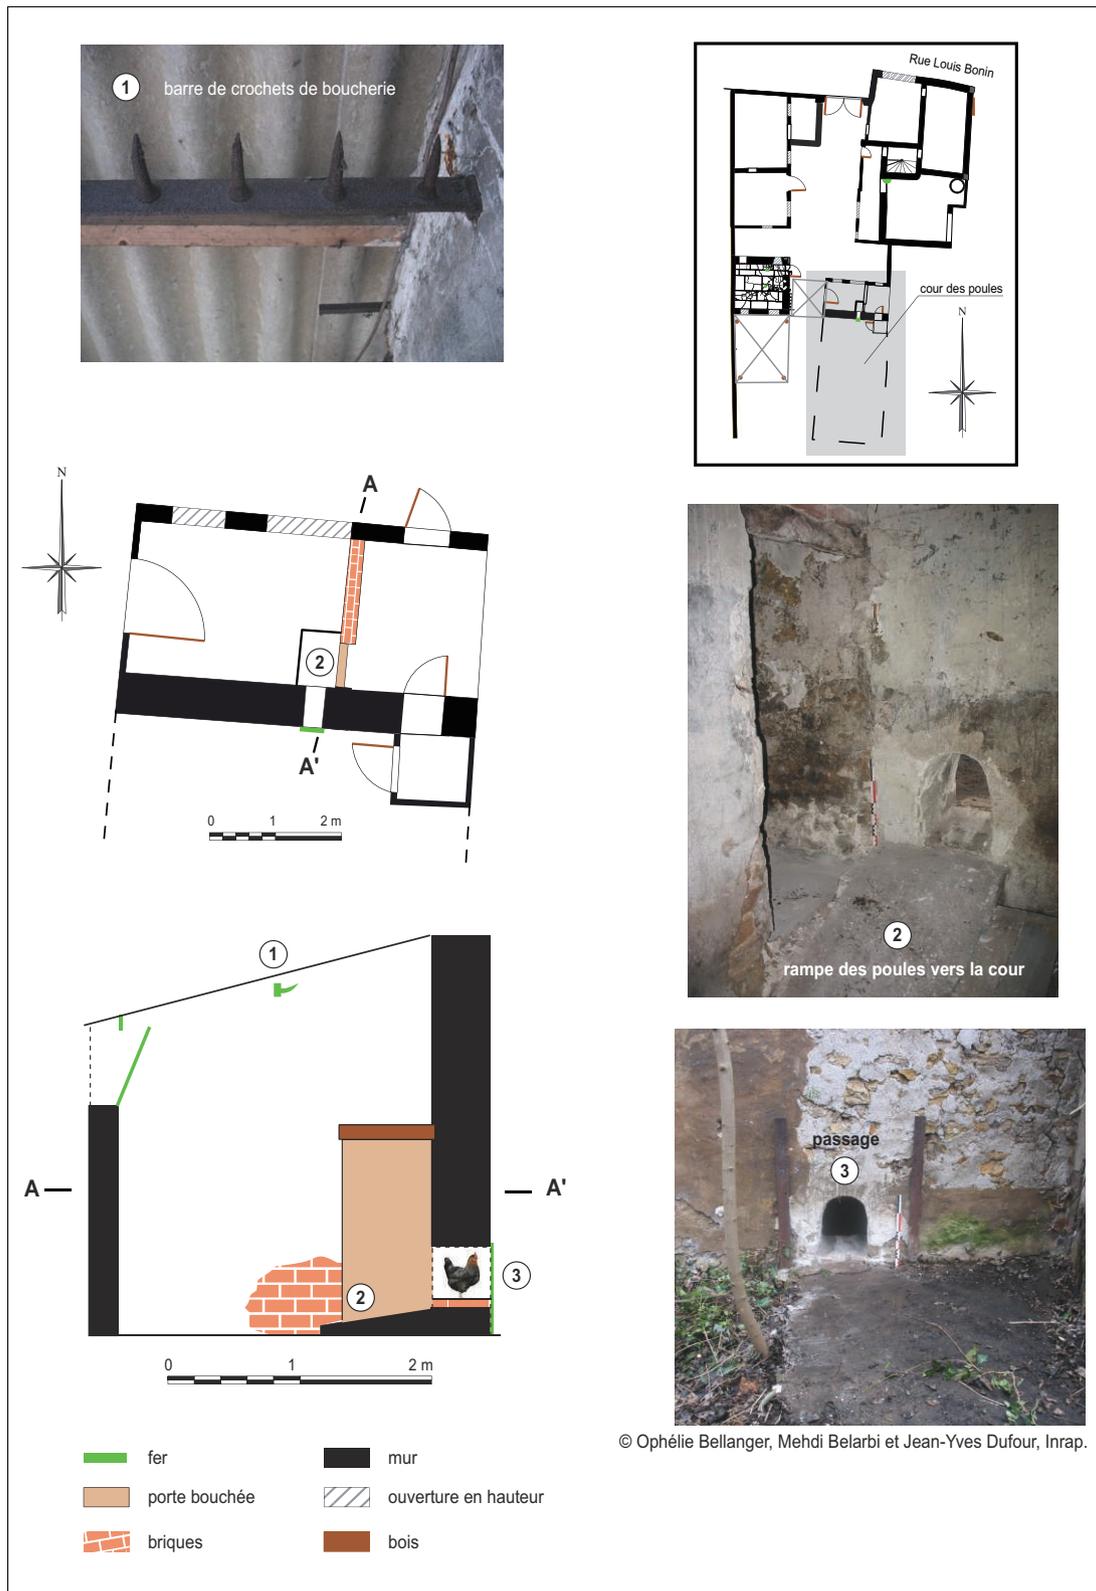
Fig. 17 : Le poulailler de la maison du 13 rue Louis Bonin à Orly (© Ophélie Bellanger, Mehdi Belarbi et Jean-Yves Dufour, Inrap).

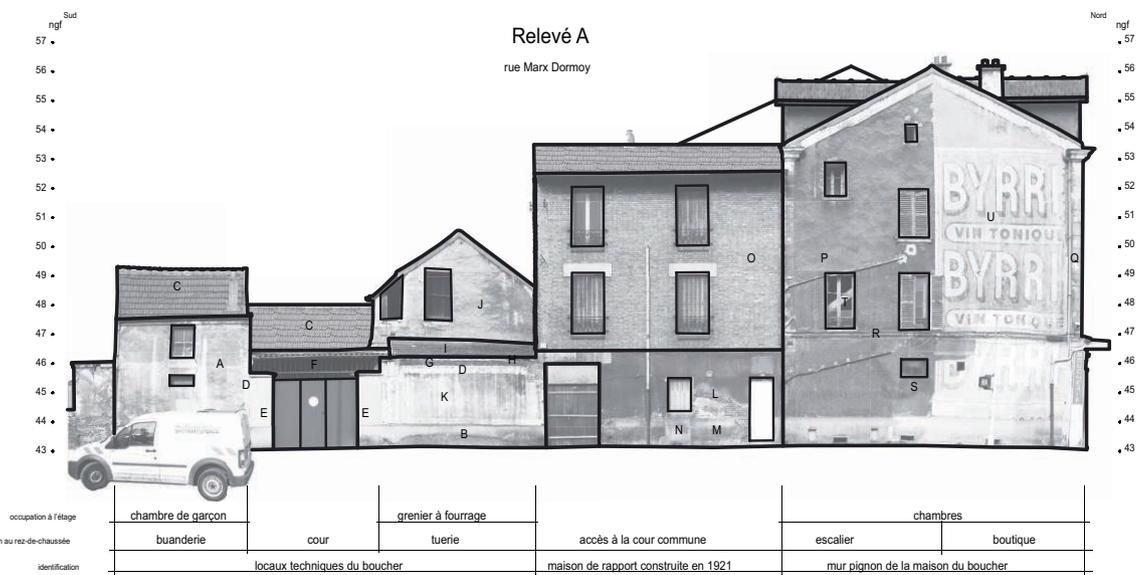
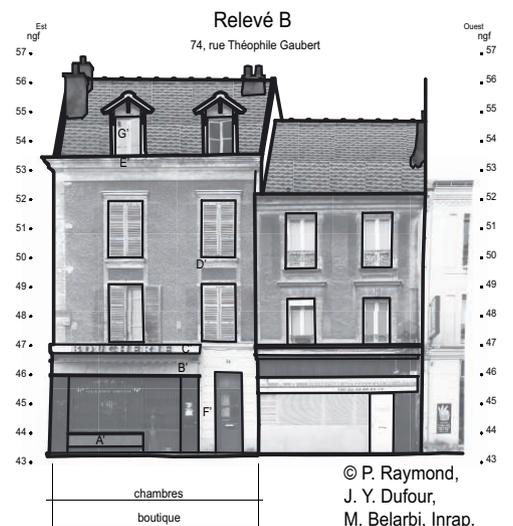
- A – façade sur rue de la buanderie - Moellons siliceux liés et enduits au plâtre blanc (avec fines inclusions de gypse et charbon de bois)
- B – habillage de ciment sur 5 cm d'épaisseur

- A' – habillage de marbre
- B' – habillage en tôle inox plissée dorée
- C' – auvent en béton, ajouré de pavés de verre
- D' – encadrement en plâtre des fenêtres
- E' – corniche en plâtre
- F' – encadrement de briques recouvert de plâtre puis de ciment jaune à l'imitation de carreaux et claveaux -> remaniements d'une ancienne fenêtre
- G' – fenêtre en chien assis, bois apparent, couverture de tuiles mécaniques

Fig. 18 : Orthophotographies de la boucherie du 74, rue Théophile Gaubert à Neuilly-sur-Marne (93)  
(© P. Raymond, J. Y. Dufour, M. Belarbi, Inrap).

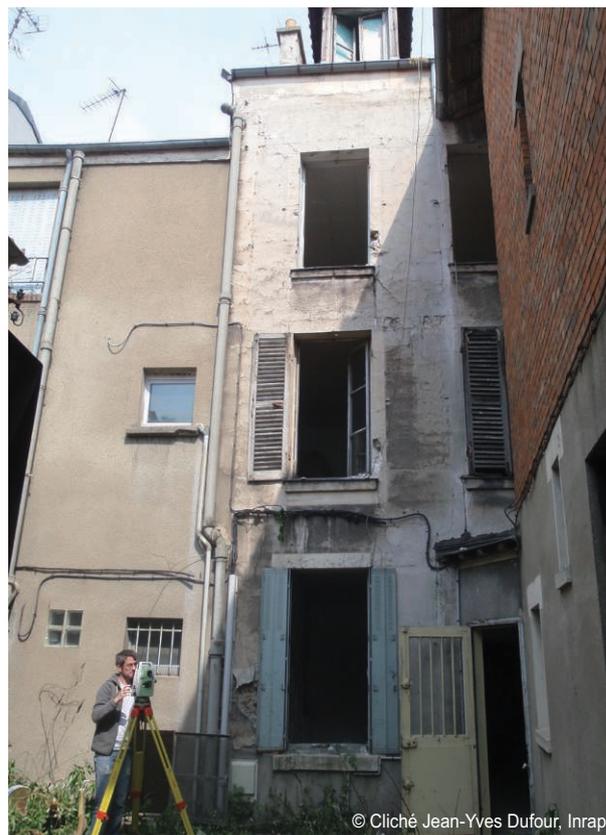
Fig. 19 : La façade arrière de la maison de ville occupée par le boucher. Une construction de briques, datée de 1921, recoupe et masque son quart sud-est (© Cliché Jean-Yves Dufour, Inrap).

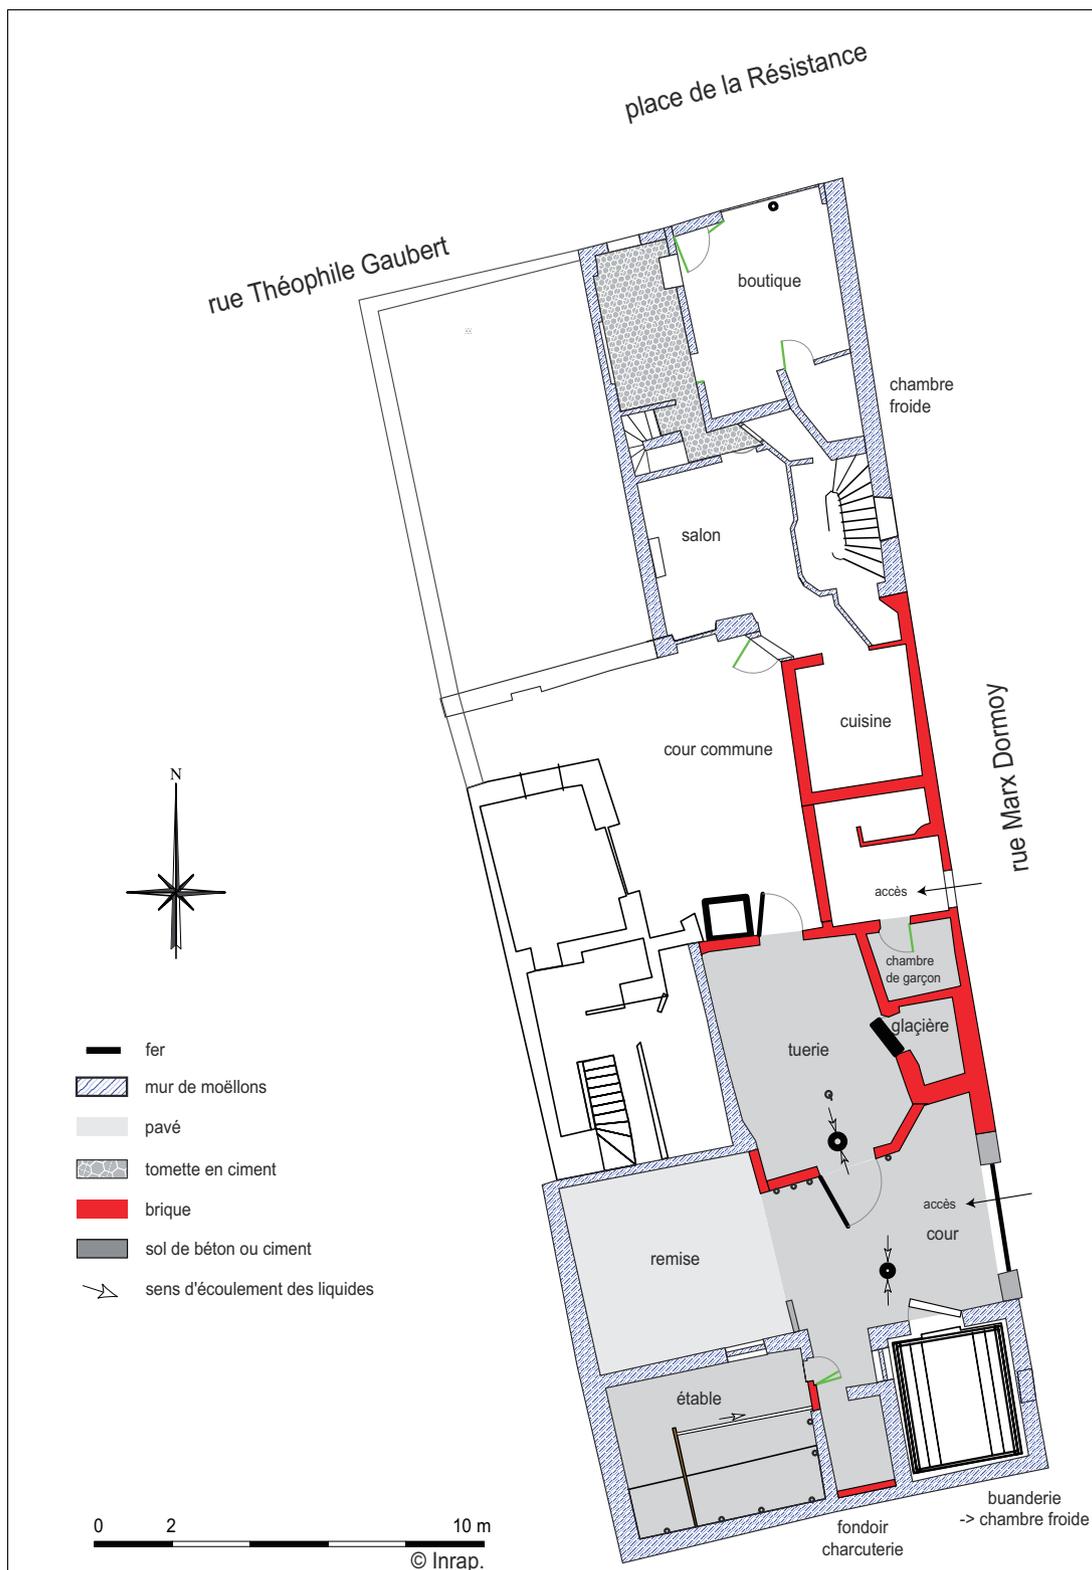
Fig. 20 : Plan du rez-de-chaussé de la boucherie du 74, rue Théophile Gaubert à Neuilly-sur-Marne (© Inrap).

– *La cour et la remise du boucher (Fig. 20)*

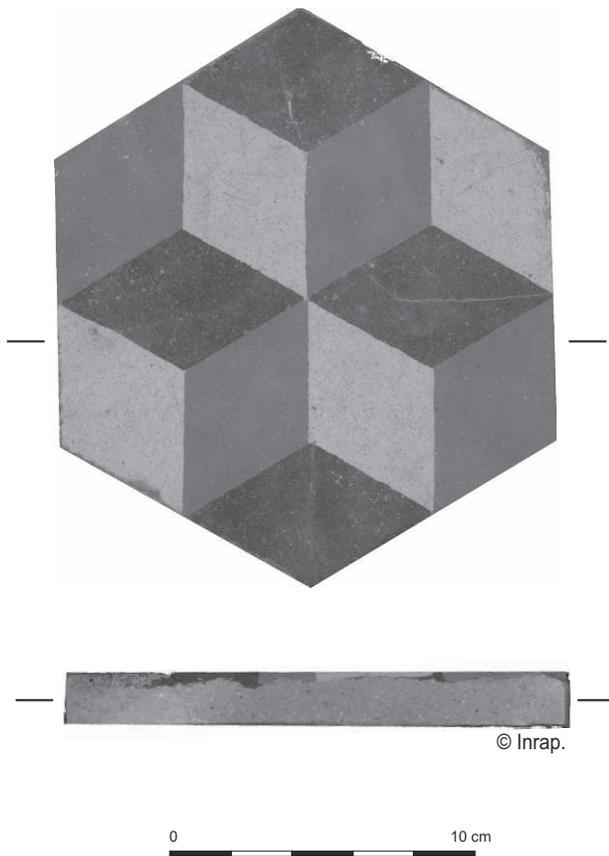
Fig. 21 : Tomette en ciment habillant le rez-de-chaussée (© Inrap).

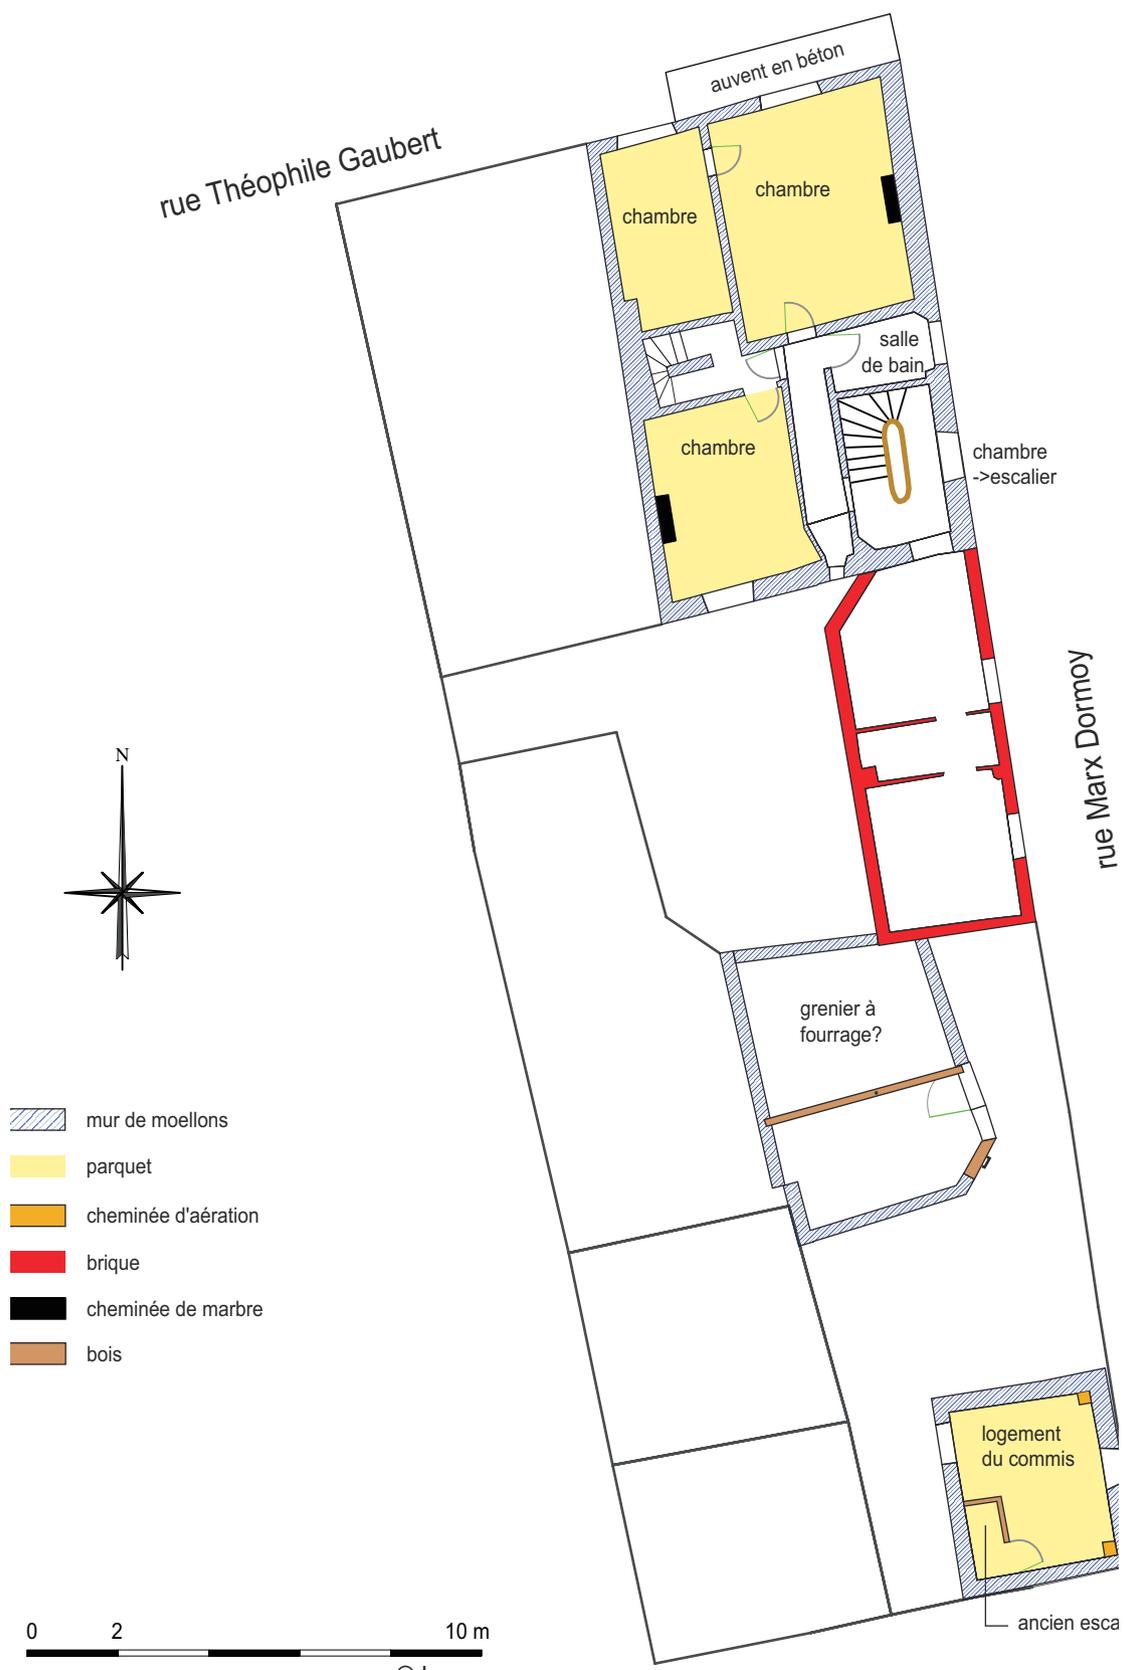
Fig. 22 : Plan du premier étage de la boucherie du 74, rue Théophile Gaubert à Neuilly-sur-Marne (© Inrap).

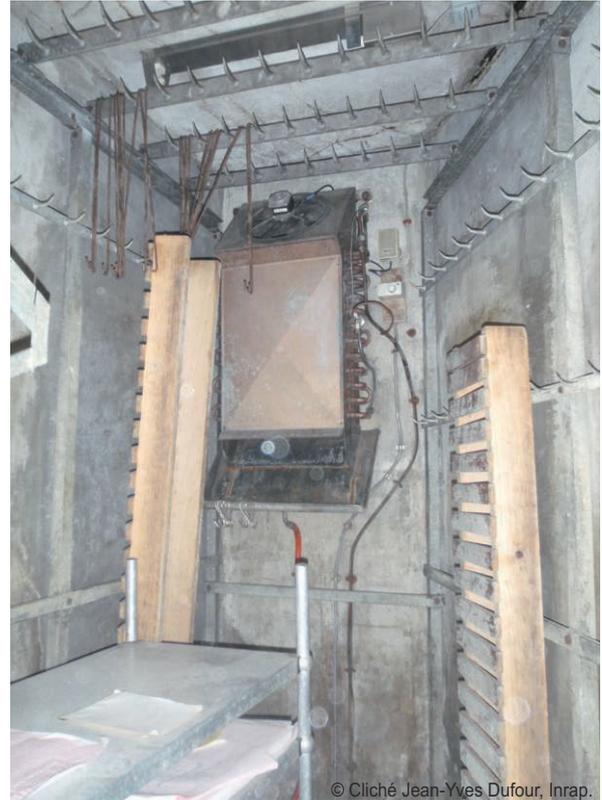
Fig. 25 : Vue intérieure de la chambre froide accolée à la boutique (© Cliché Jean-Yves Dufour, Inrap).

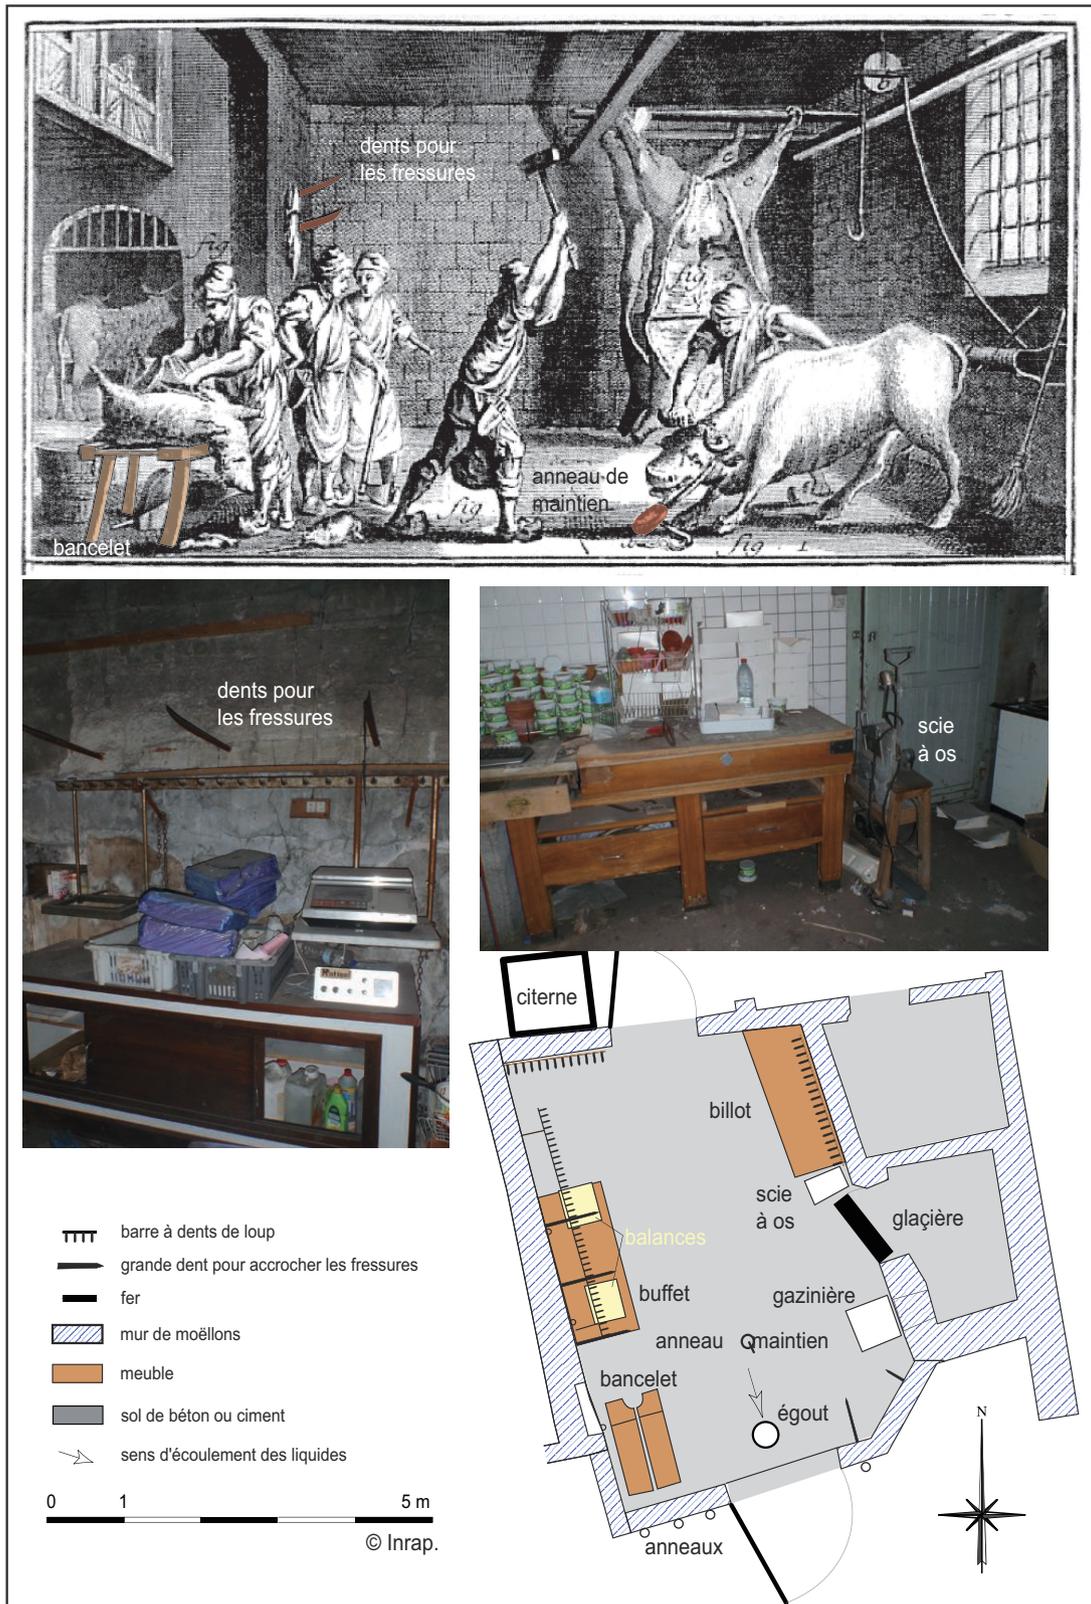
**Fig. 26 :** Plan de la tuerie de la boucherie du 74, rue Théophile Gaubert à Neuilly-sur-Marne. Comparaison avec la gravure d'une tuerie tirée de l'Encyclopédie de Diderot et d'Alembert (© Inrap).

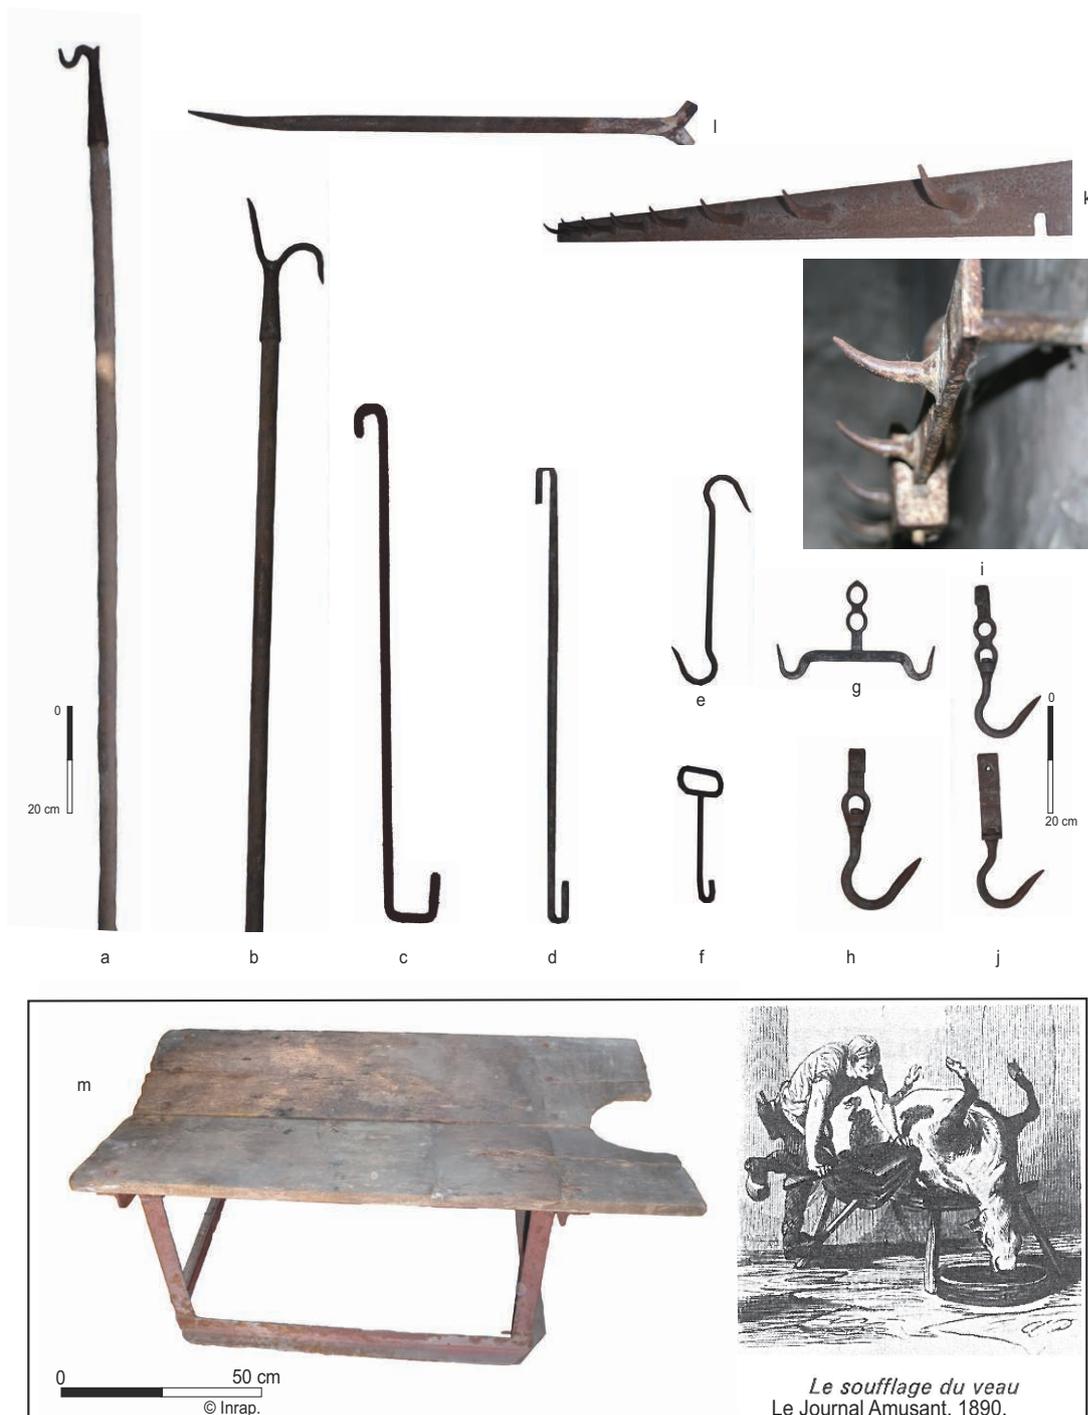
a crochet d'étalage  
 b croc d'abattoir  
 c et d crochets divers  
 e crochet en S  
 f crochet pour écarter les viandes  
 g allonge à moutons en acier étamé

h allonge tournante à barre très courte  
 i allonge tournante pour gros morceaux (modèle à 2 trous)  
 j allonge tournante pour gros morceaux (modèle à barre)  
 k barre à dents de loup  
 l grande dents pour suspendre les fressures  
 m banquette pour le soufflage des veaux et moutons

Fig. 27 : Quelques outils de boucher collectés à Neuilly-sur-Marne (© Inrap).

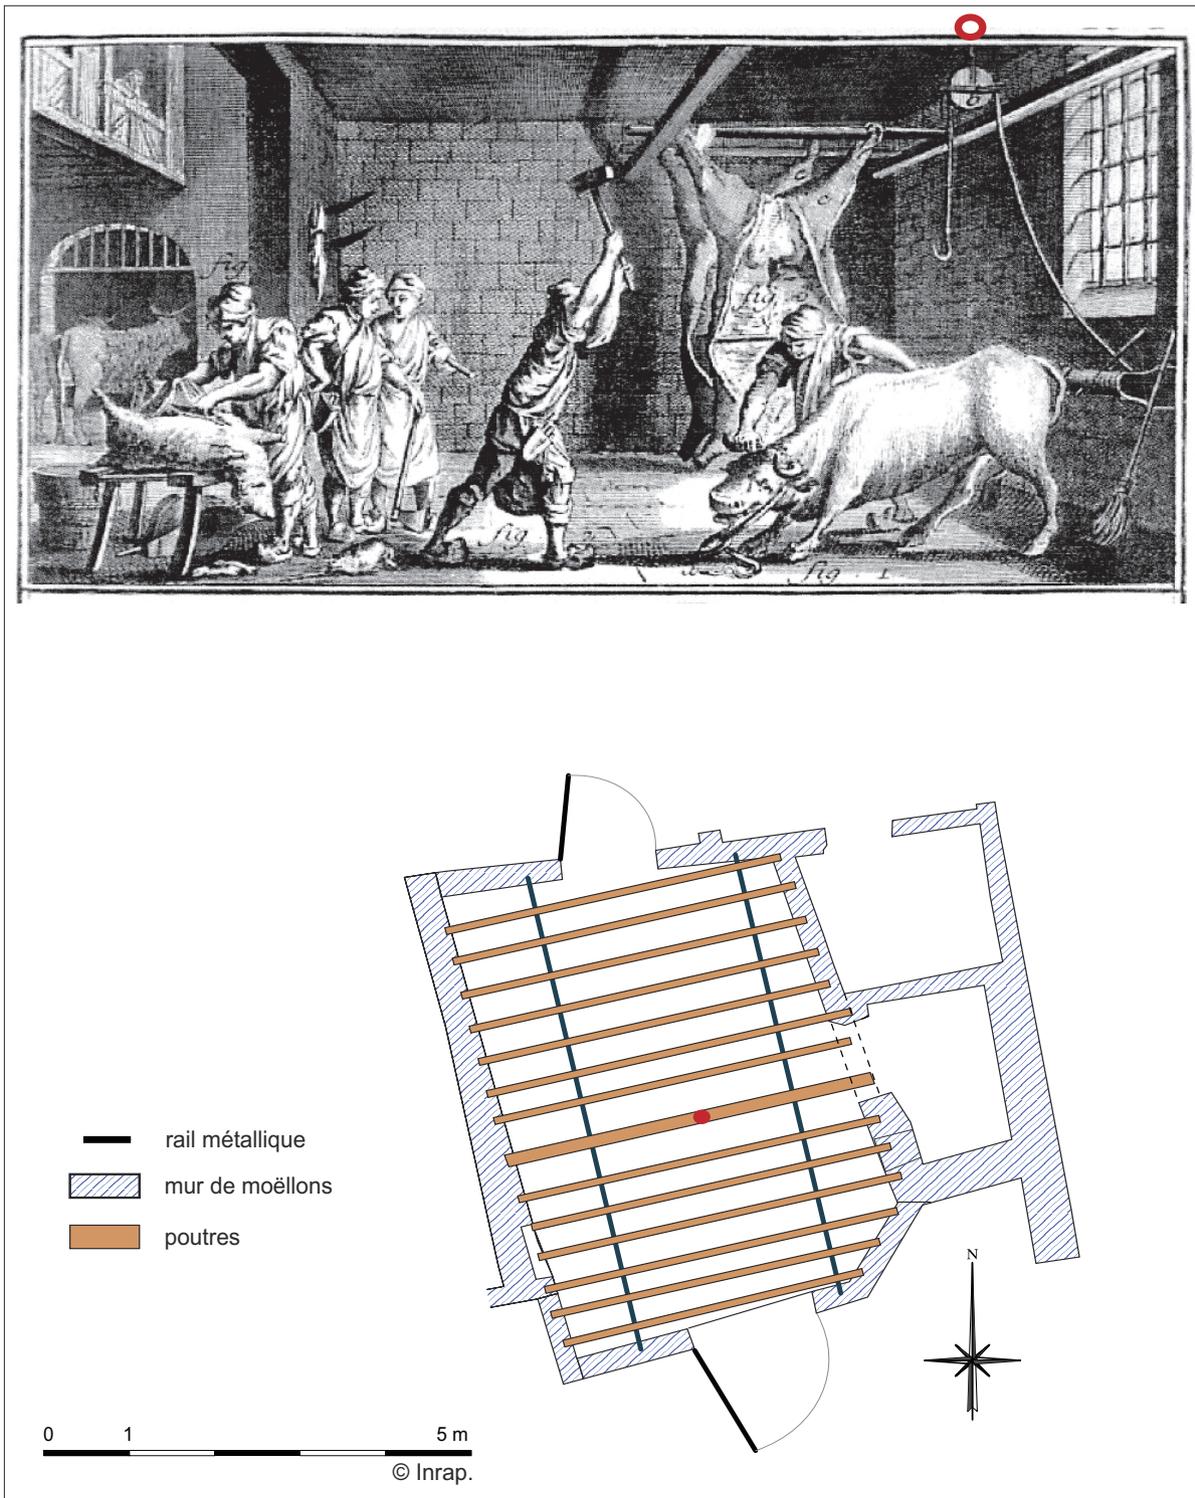
Fig. 28 : Plan des poutres au plafond de la tuerie du 74, rue Théophile Gaubert à Neuilly-sur-Marne. Comparaison avec la gravure d'une tuerie tirée de l'Encyclopédie de Diderot et d'Alembert (© Inrap).

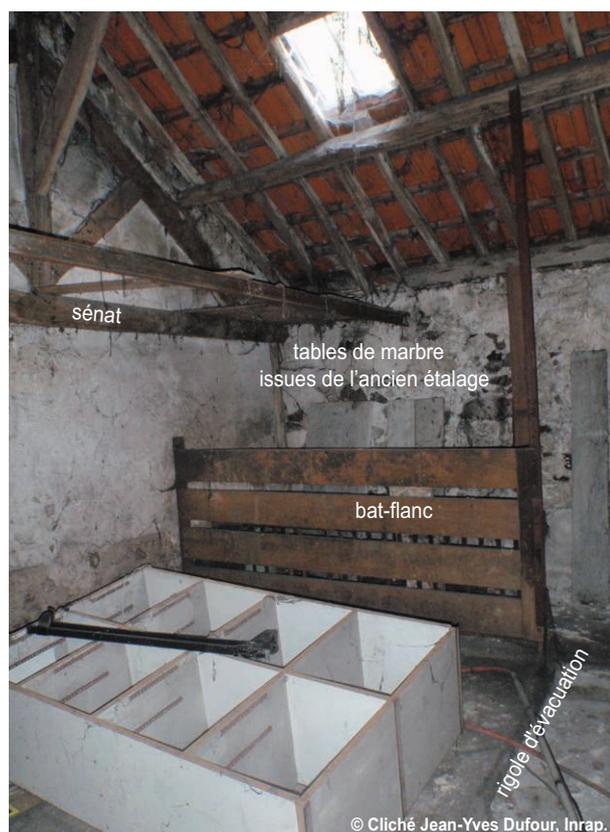
Fig. 29 : Vue de l'étable (© Cliché Jean-Yves Dufour, Inrap).

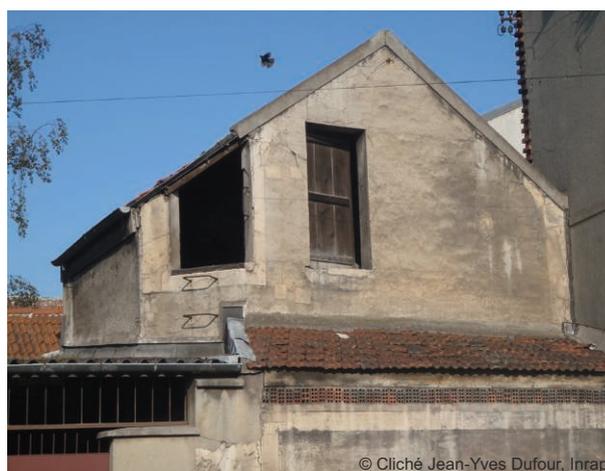
Fig. 30 : Vue du grenier à fourrages au-dessus de l'abattoir (© Cliché Jean-Yves Dufour, Inrap).

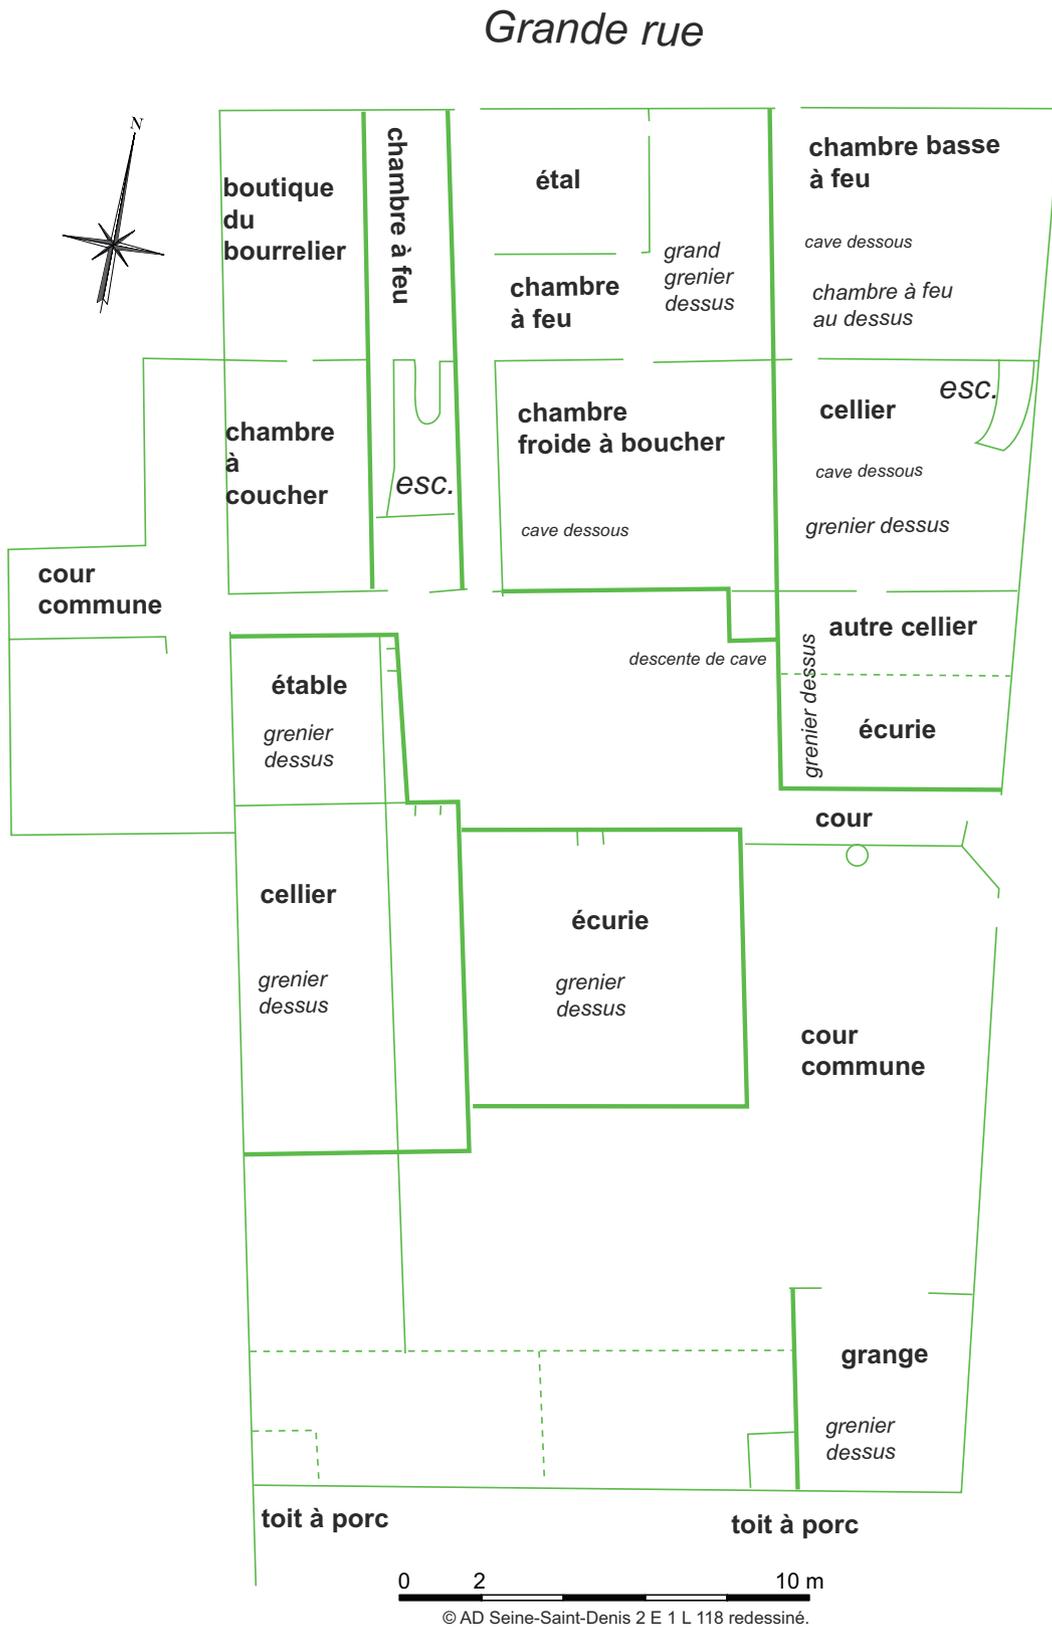
Fig. 33 : Plan de la propriété de Madame Decagny en 1844 (© AD Seine-Saint-Denis 2 E 1 L 118 redessiné).

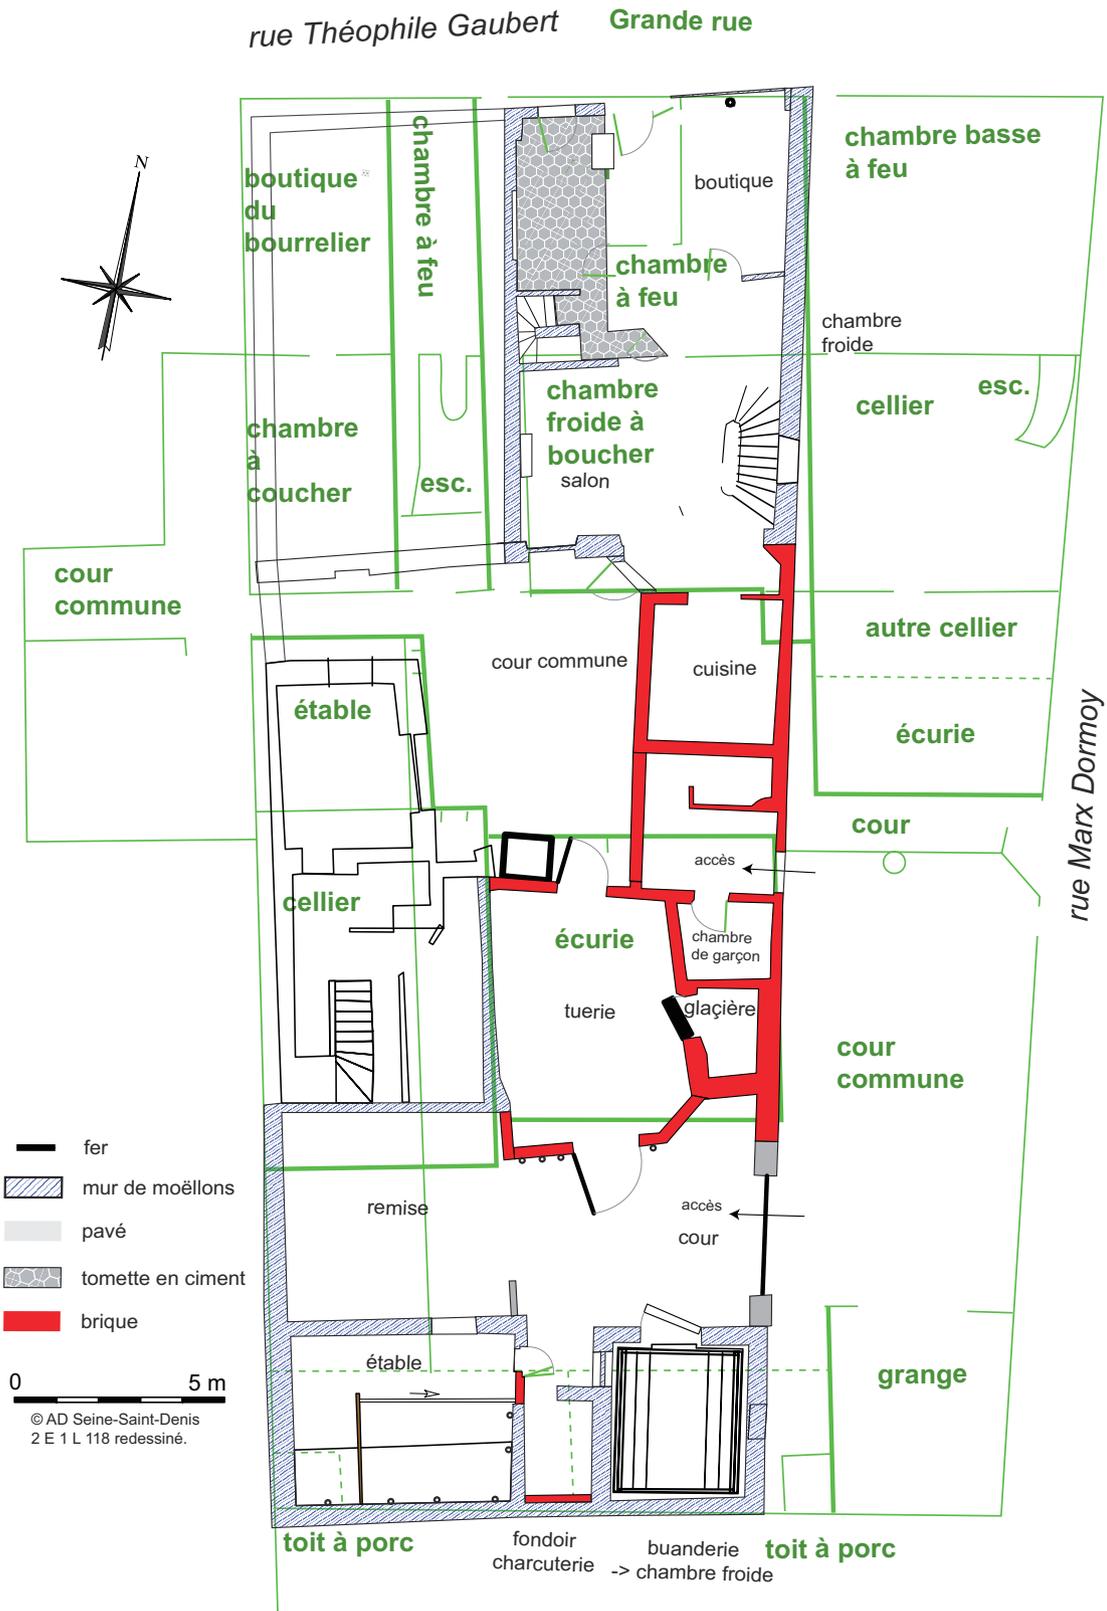
Fig. 34 : Report des vestiges de la boucherie observés en 2011, sur le plan de la propriété de Madame Decagny en 1844 (© AD Seine-Saint-Denis 2 E 1 L 118 redessiné).
